1701, rue Principale  
, QC

Dossier: 200116SP

## RAPPORT D'INSPECTION PRÉ ACHAT

16 janvier 2020

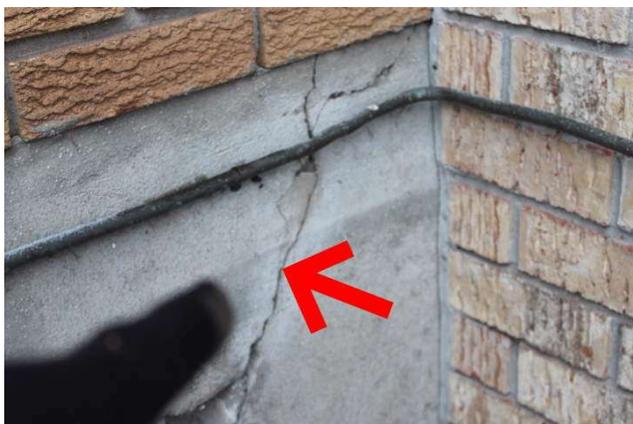
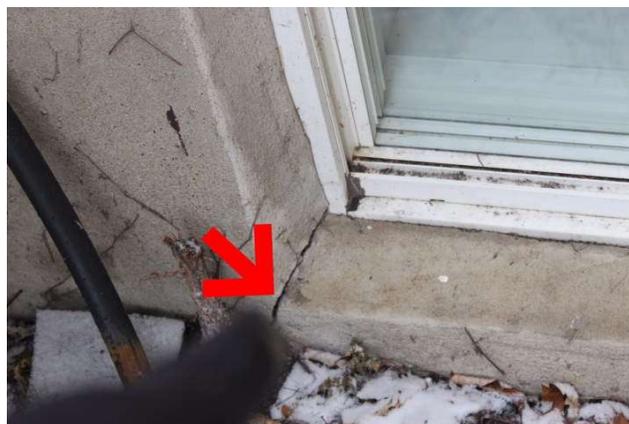
Nous avons noté la présence de quatre (4) fissures sur les murs de fondation extérieurs visibles.

PRÉSENCE D'UNE FISSURE DU MUR DE FONDATION

Nous vous recommandons de contacter un professionnel afin de vérifier toutes les fissures et d'effectuer des travaux correctifs.

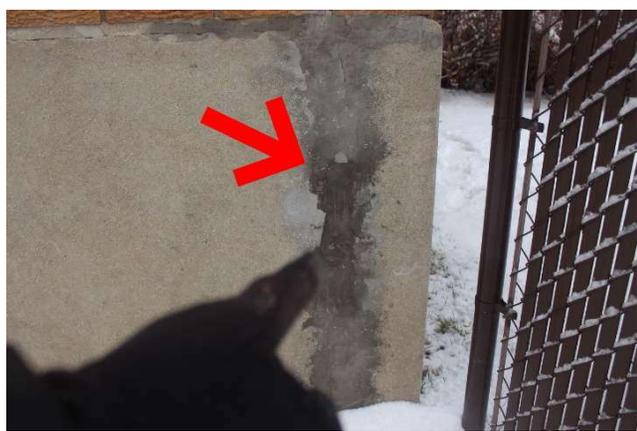
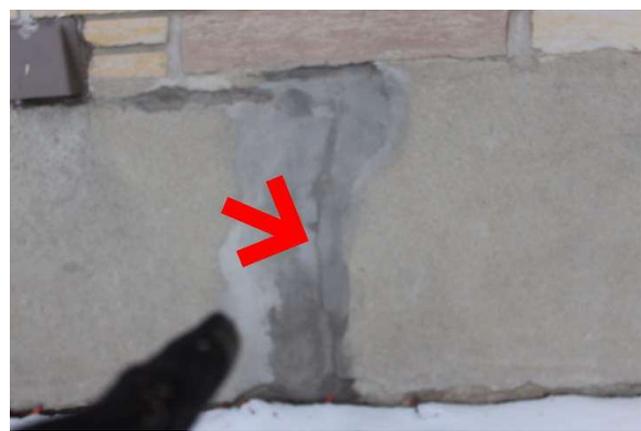
Nous avons noté la présence de fissures réparées sur la façade principale, arrière et latérale gauche de la fondation. Selon la déclaration du vendeur, les fissures ont été réparées par l'ancien propriétaire.

Une fissure non réparée représente un risque d'infiltration d'eau à l'intérieur du bâtiment et peut s'élargir avec le cycle de gel/dégel. De plus, la présence de l'eau dans des matériaux putrescibles peut favoriser l'apparition de moisissures et de pourritures, nuisibles pour les occupants.

FISSURE RÉPARÉE

Nous vous recommandons d'obtenir du vendeur une copie des factures de réparation et de valider si les réparations sont sous garantie.

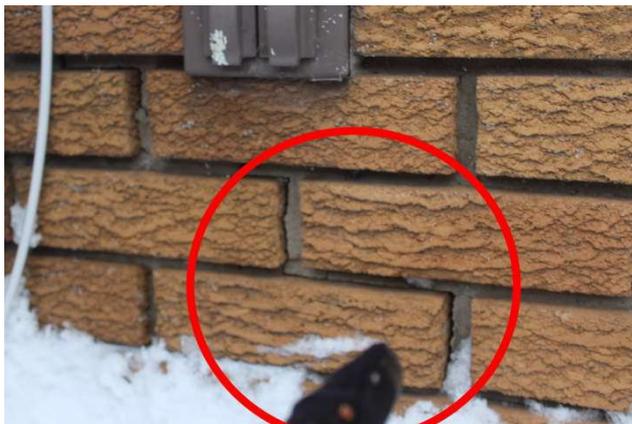
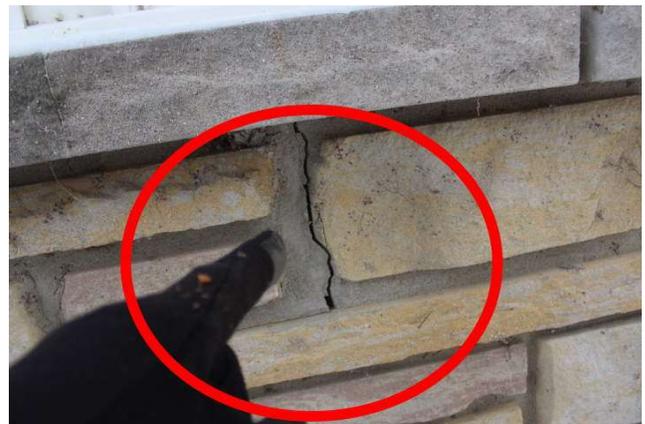
Nous avons observé des fissures dans le mortier du mur en brique des façades principale et arrière. Les revêtements contribuent à la protection de la structure des murs contre les intempéries; l'eau, le vent, la pollution de l'air et le soleil. Maintenir le revêtement en bonne condition préviendra la détérioration des composantes internes des murs.

Bien que la fissure observée soit mince, au fil du temps et du cycle gel/dégel, elle peut s'ouvrir davantage et éventuellement représenter un risque d'infiltration d'eau et de dommage aux composantes internes ainsi que l'apparition de moisissures nocives pour les occupants.

FISSURE DU MORTIER DE BRIQUE

FISSURE DE MORTIER DE PIERRE

Nous vous recommandons de consulter un professionnel pour réparer les fissures présentes, identifier l'origine de ces fissures et suivre les recommandations de l'expert.

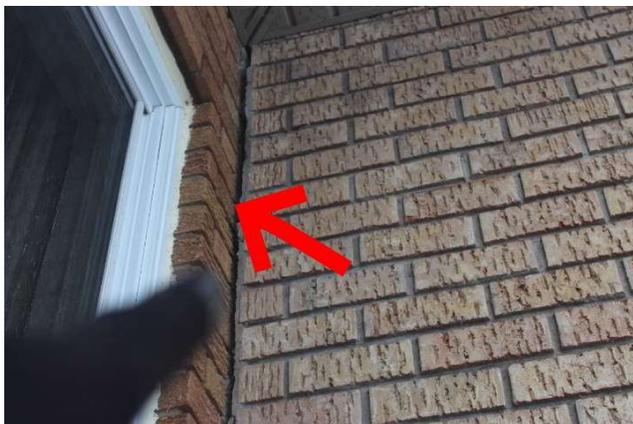
Les ouvertures dans le revêtement extérieur exposent des éléments putrescibles aux intempéries qui ont tendance à se dégrader au fil du temps. La dégradation du bois peut permettre des infiltrations d'eau à l'intérieur du bâtiment et favoriser l'apparition de moisissures ou de pourriture à l'intérieur des murs.

OUVERTURE DE LA JONCTION ENTRE LE MUR EXTÉRIEUR ET CELUI DU GARAGE

Nous vous recommandons de contacter un entrepreneur qualifié afin d'effectuer des travaux correctifs.

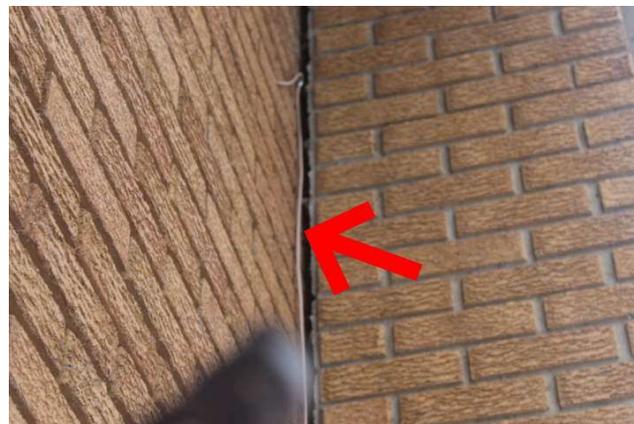
OUVERTURE DE LA JONCTION ENTRE LE MUR EXTÉRIEUR ET CELUI DE LA CHEMINÉE

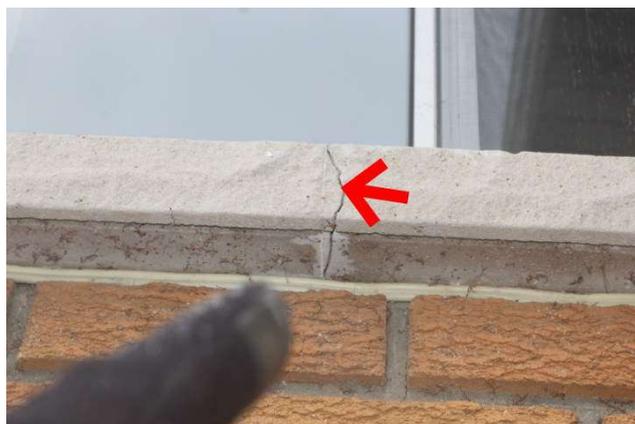
Nous avons noté que le joint entre les deux sections d'allèges de la fenêtre avant est fissuré. Absence de joint en mortier entre les deux sections de l'allège a été observée également.

Dans sa condition actuelle, le joint n'offre pas de protection contre les infiltrations d'eau et peut permettre le passage de l'eau derrière la maçonnerie et être la cause de la détérioration de l'ossature et même l'apparition de pourriture ou de moisissure.

FISSURE DE L'ALLÈGE

Nous vous recommandons de faire réparer le joint de l'allège par un entrepreneur qualifié et licencié.

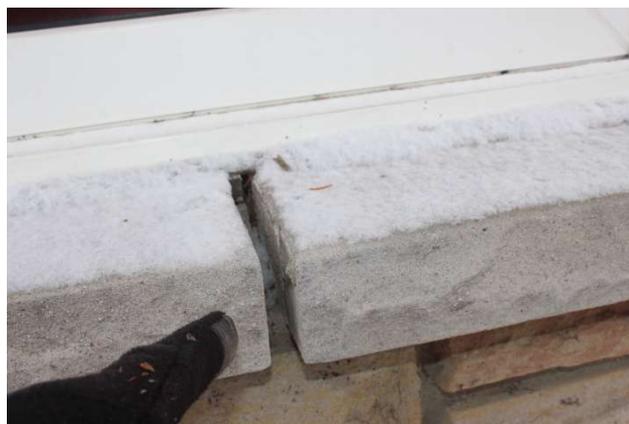
ABSENCE DE JOINT ENTRE LES DEUX SECTIONS DE L'ALLÈGE

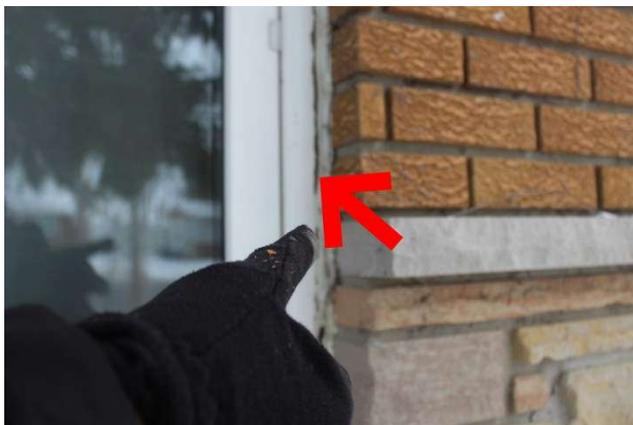
SCELLANT AUTOUR DE LA FENÊTRE DÉTÉRIORÉ

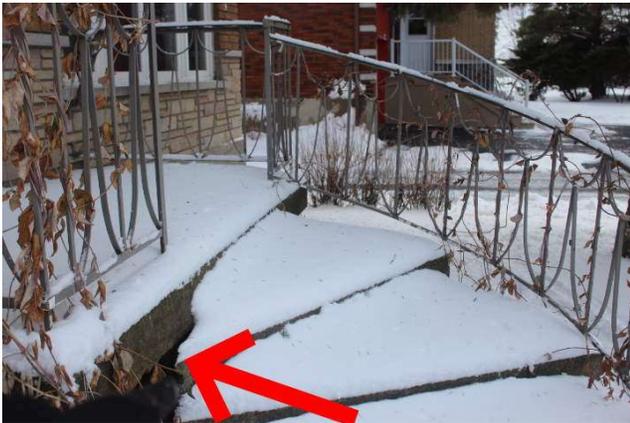
Cette situation comporte un risque de blessures ou de chute pour les occupants.

ABSENCE DE MAIN COURANTE

Nous vous recommandons de faire corriger immédiatement la main courante par un entrepreneur qualifié.

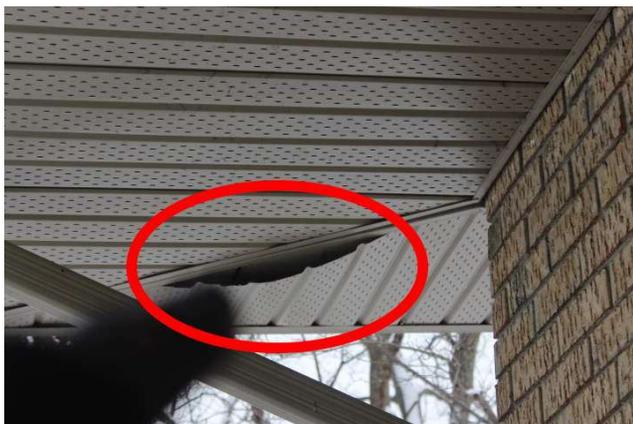
OUVERTURE DANS LES SOUS FACES

Nous vous recommandons de faire colmater l'orifice par une personne habile et compétente.

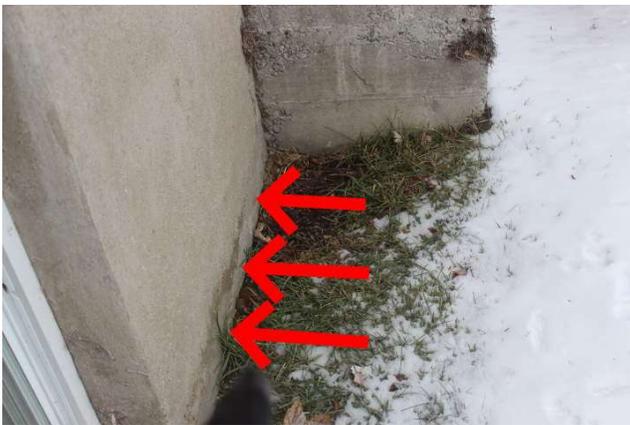
PENTE DU SOL NÉGATIVE

Nous vous recommandons de consulter un spécialiste en aménagement paysager afin d'élaborer des stratégies d'aménagement permettant d'éloigner l'eau du bâtiment. Certaines des stratégies à considérer sont entre autres:

- la mise en place d'une tranchée permettant de recueillir l'eau de surface
- la mise en place d'un muret de soutènement
- la mise en place d'un drain

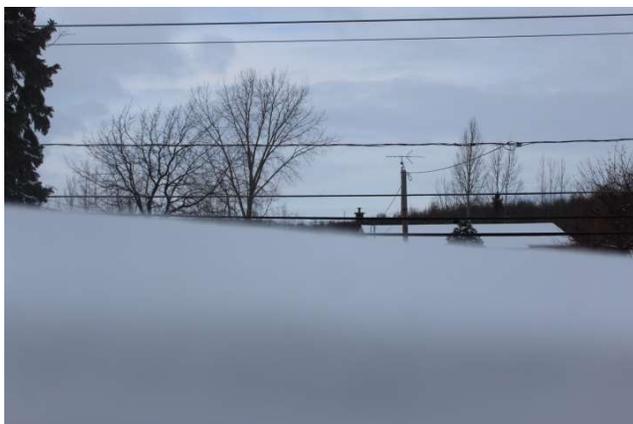
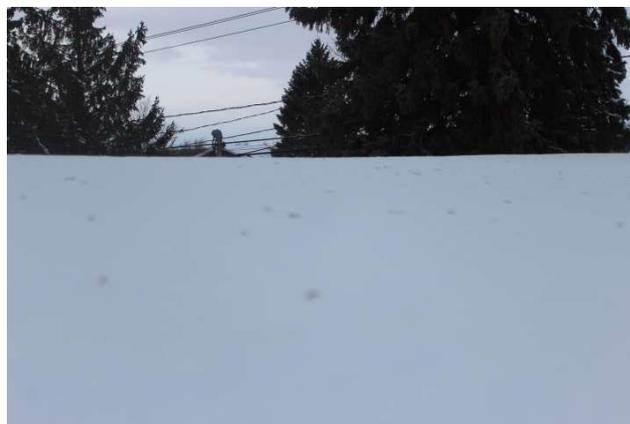
LE REVÊTEMENT DU TOIT COUVERT DE NEIGE

À la fonte de la neige, nous vous recommandons de procéder à une inspection de la toiture, des solins et des émergences du toit afin de vous assurer de l'intégrité de ces composantes.

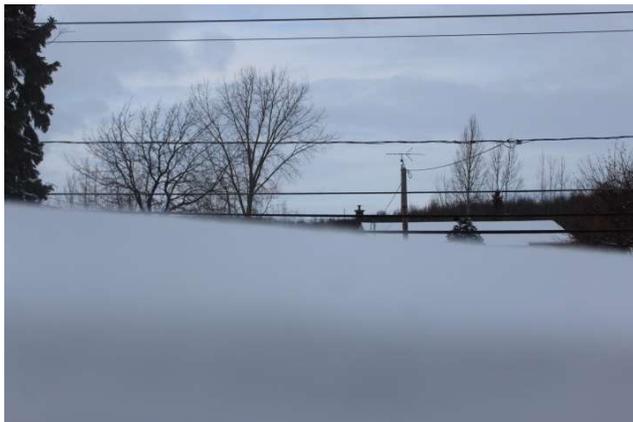
AUCUN AÉRATEUR VISIBLE SUR LE TOIT

Nous vous recommandons la pose d'aérateur surélevé pour améliorer l'aération, ce qui est un facteur important de la durée de vie d'une toiture. Nous vous conseillons de suivre les recommandations du fabricant quant au choix du ventilateur et son installation.

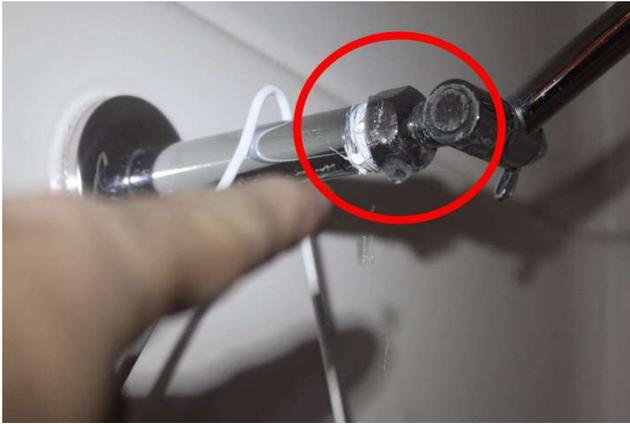
Nous avons noté que le conduit de la pomme de douche, salle de bains au sous-sol, coule. Nous vous recommandons de contacter un plombier licencié afin de procéder à la réparation du conduit de la pomme de douche.

CONDUIT DE LA POMME DE DOUCHE COULE

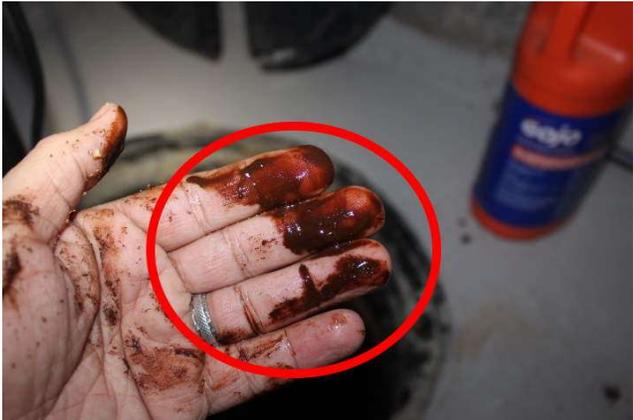
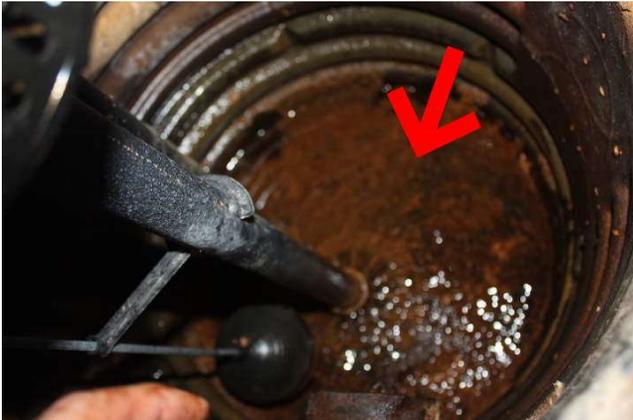
PRÉSENCE D'UNE BOUE VISQUEUSE ET ORANGE

Nous vous recommandons de procéder à une expertise afin de confirmer la présence de l'ocre et d'évaluer les impacts et le coût des travaux correctifs si requis, et ce avant la levée de la condition d'inspection de l'offre d'achat.

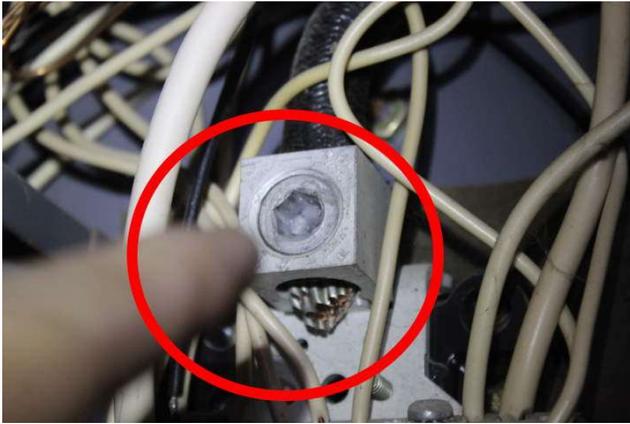
PRÉSENCE DE CÂBLAGE EN ALUMINIUM

Nous vous recommandons de faire appel immédiatement à un maître électricien afin de vérifier les branchements d'aluminium et confirmer leur intégrité.

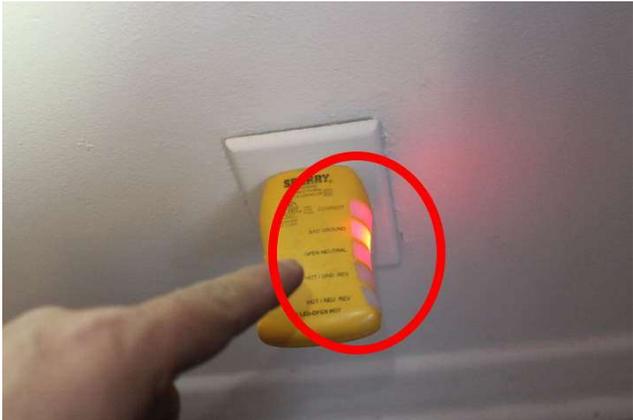
PRISE DE COURANT SANS MISE À LA TERRE

Nous vous recommandons de faire évaluer et corriger cette situation immédiatement par un maître-électricien.

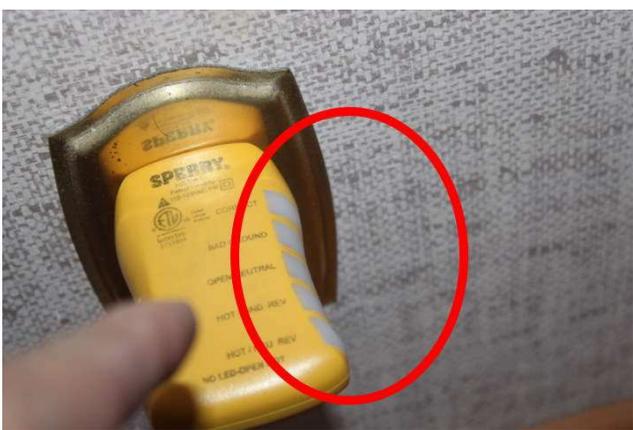
La prise de courant située dans le salon , ne fonctionne pas . Nous vous recommandons de contacter un maître électricien pour réparations .

LA PRISE DE COURANT NE FONCTIONNE PAS

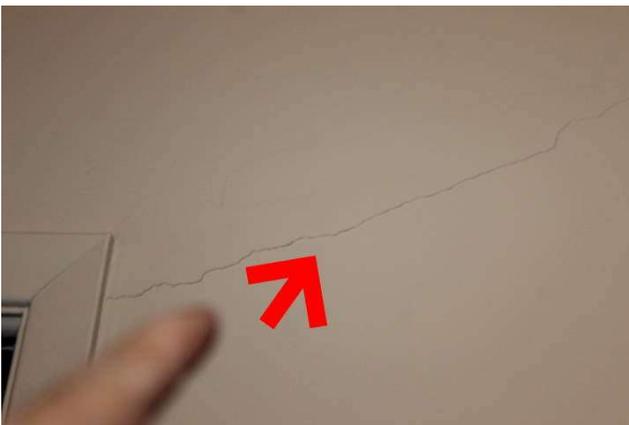
Étant donné que les fissures seraient présentes depuis plusieurs années, qu'elles sont stables et n'ont pas évolué; étant donné que nous n'avons pas observé d'autres fissures sur le revêtement du mur, nous vous recommandons procéder à la réparation des fissures et de maintenir une surveillance régulière de celle-ci.

PRÉSENCE D'UNE FISSURE DU MUR INTÉRIEUR

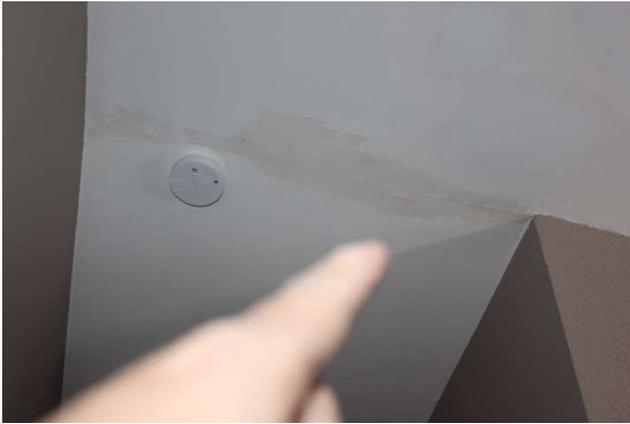
FISSURE DANS LE GYPSE DU PLAFOND

Nous vous recommandons de consulter un entrepreneur licencié afin d'effectuer les réparations requises, selon les règles de l'art.

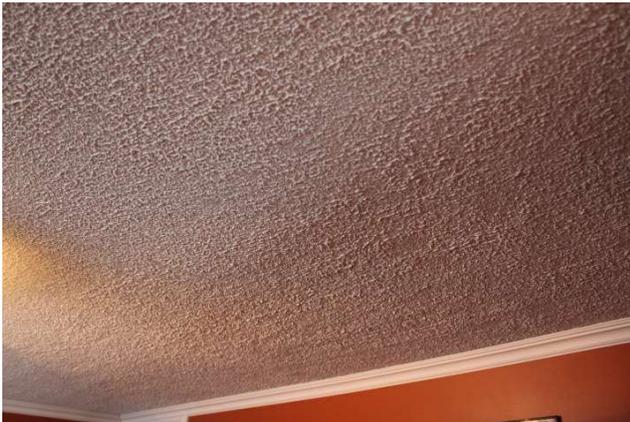
Le plâtre utilisé dans la fabrication des plafonds et autres éléments de la plupart des bâtiments construits avant 1980 pourrait contenir de l'amiante. Il est fortement recommandé de contacter un spécialiste pour un test amiante, pour le plafond du sous-sol, par un laboratoire qualifié .

LE PLAFOND AU SOUS-SOL

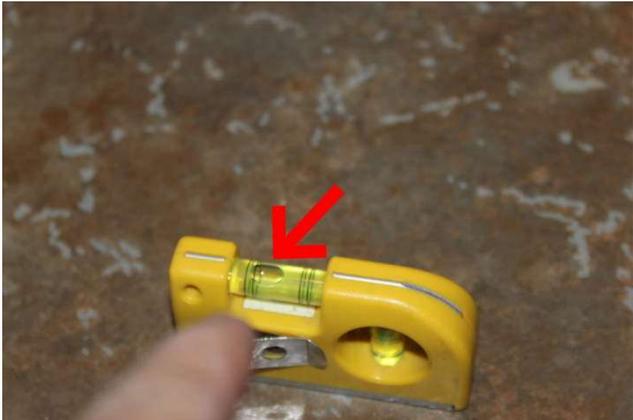
Nous avons noté présence d'une pente du plancher de la salle à manger et du corridor. Nous vous recommandons de consulter un ingénieur en structure pour une expertise afin de déterminer la cause de cette pente et d'effectuer des travaux correctifs si nécessaire.

PRÉSENCE D'UNE FAIBLE PENTE

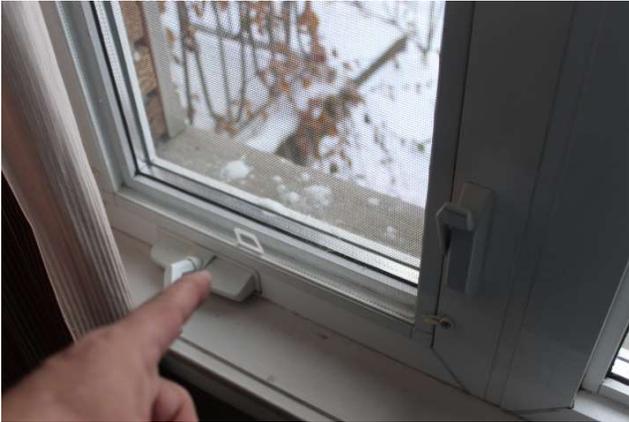
LA FENÊTRE NE S'OUVRE PAS

Nous vous recommandons de contacter un entrepreneur spécialisé dans l'entretien des fenêtres afin de faire vérifier le mécanisme de cette fenêtre et de le remplacer au besoin.
