# Consortium MATER

RAPPORT RELATIF AU  
Bon de commande n° 16 (12-10-2017)  
007.01 – Avenue Albert

—  
Phase 2 – Diagnostic des arbres – Passage 2 : hors feuilles

Etudes de stabilité et diagnostic de dangerosité  
des arbres en alignement

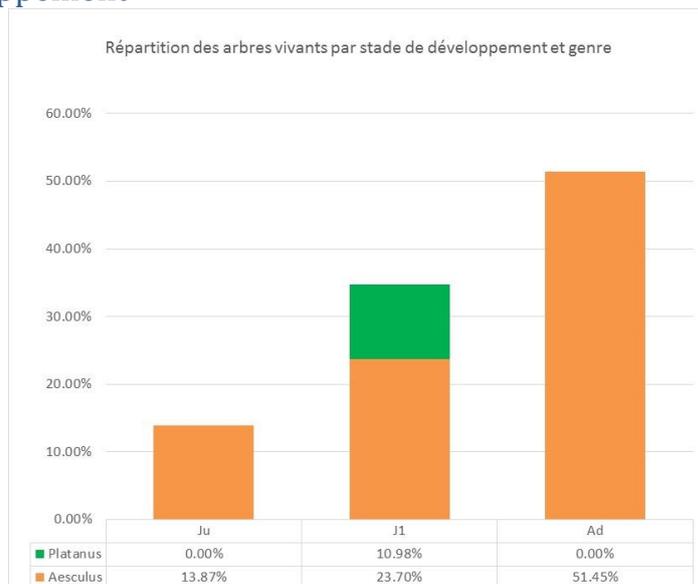
- 1 – Carrefour en jonction avec l’Avenue Churchill
- 2 – Arrêt de tram Vanderkindere
- 3 – Aménagements piétons du côté de l’Avenue Besme
- 4 – Alignements de part et d’autre du tunnel du tram

L’aménagement 1 présente des platanes (jeune 1) à l’évaluation sanitaire satisfaisante en moyenne (un arbre a des difficultés de reprise et un autre a des blessures au collet). Le lot 2 est constitué de platanes (jeune 1) de bon état sanitaire. Le lot 3 est constitué de marronniers juvéniles dont l’état sanitaire est plus incertain (présence de Pseudomonas et/ou de suintements bactériens et blessures sur certains arbres, état physiologique parfois défaillant). Le lot 4, plus ancien, est constitué de marronnier présentant des états physiologiques médiocres. Ils présentent des troubles de croissance et l’on peut craindre une forte présence de Pseudomonas.

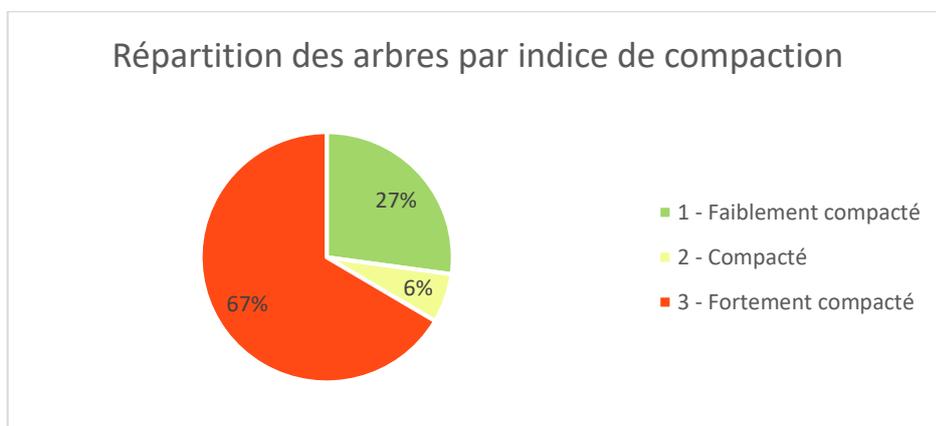
La forte compaction du sol au pied de chaque arbre sur le site est généralisée pour les sujets adultes principalement ; les situations de faible compaction correspondent aux plantations les plus récentes.

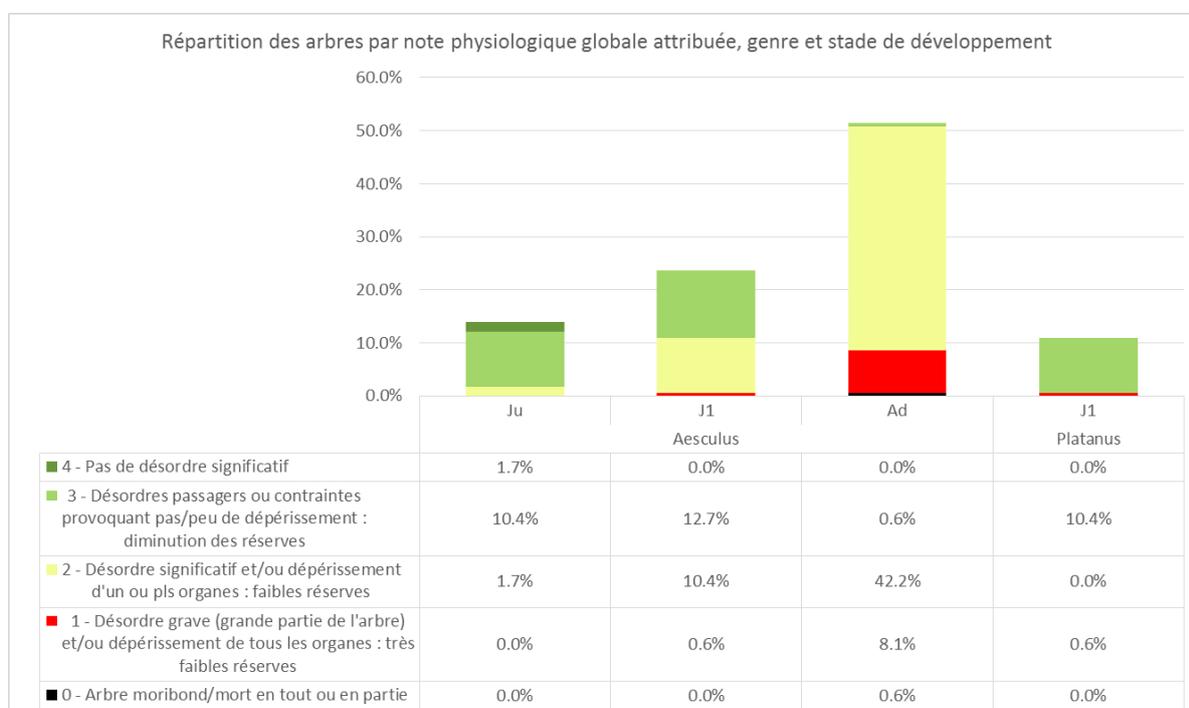
Les arbres observés présentent état physiologique faible pour les arbres adultes, mais satisfaisant pour les plantations plus récentes de platanes.

### Cependant, la situation des jeunes marronniers est inquiétante...

Le graphique ci-dessous présente l'état physiologique des arbres répartis par genre et par stade de développement :

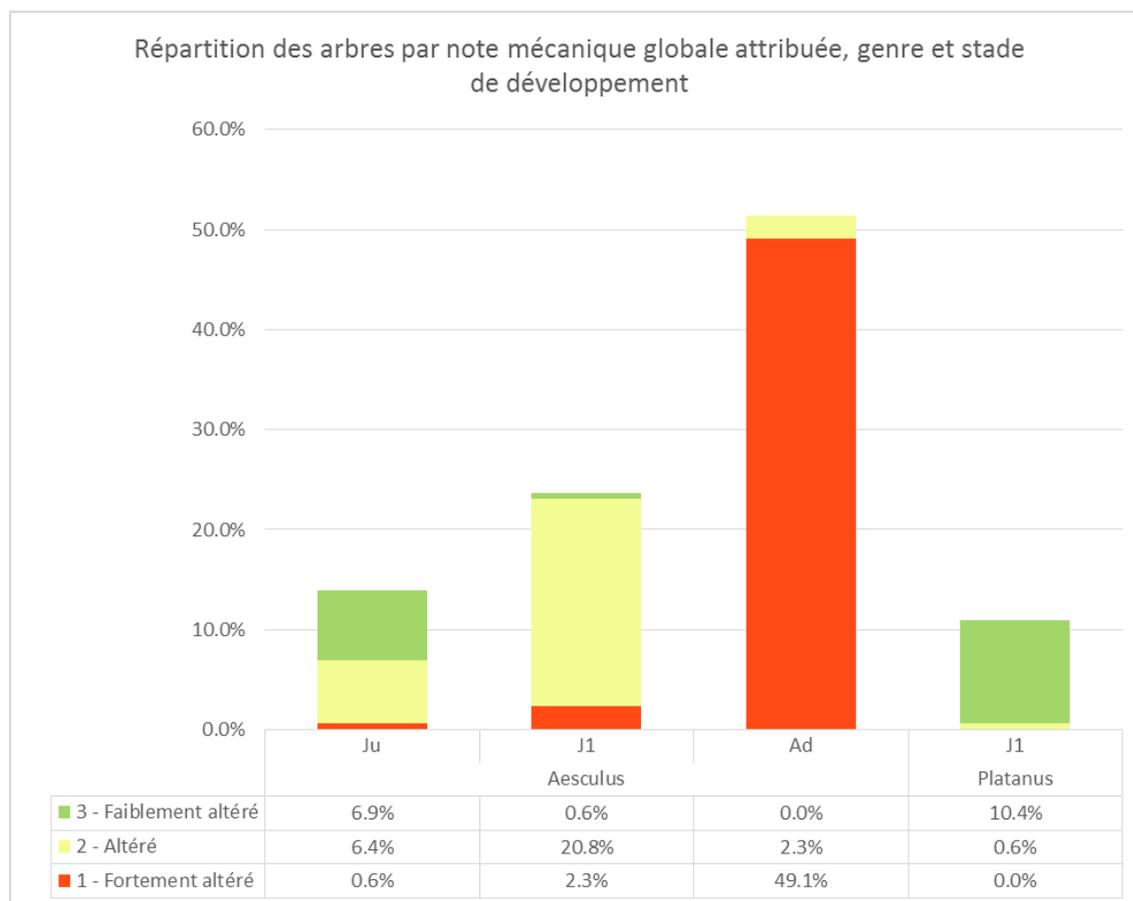
Comme présenté dans le rapport phase 1, la présence de bois morts en grande quantité provoque une cote générale défavorable pour le site ; une fois le bois mort taillé, la cote mécanique pourra être réévaluée positivement.

Les arbres adultes sont les plus affectés mécaniquement.

Le graphique ci-dessous présente l'état mécanique des arbres réparti par genre et par stade de développement :

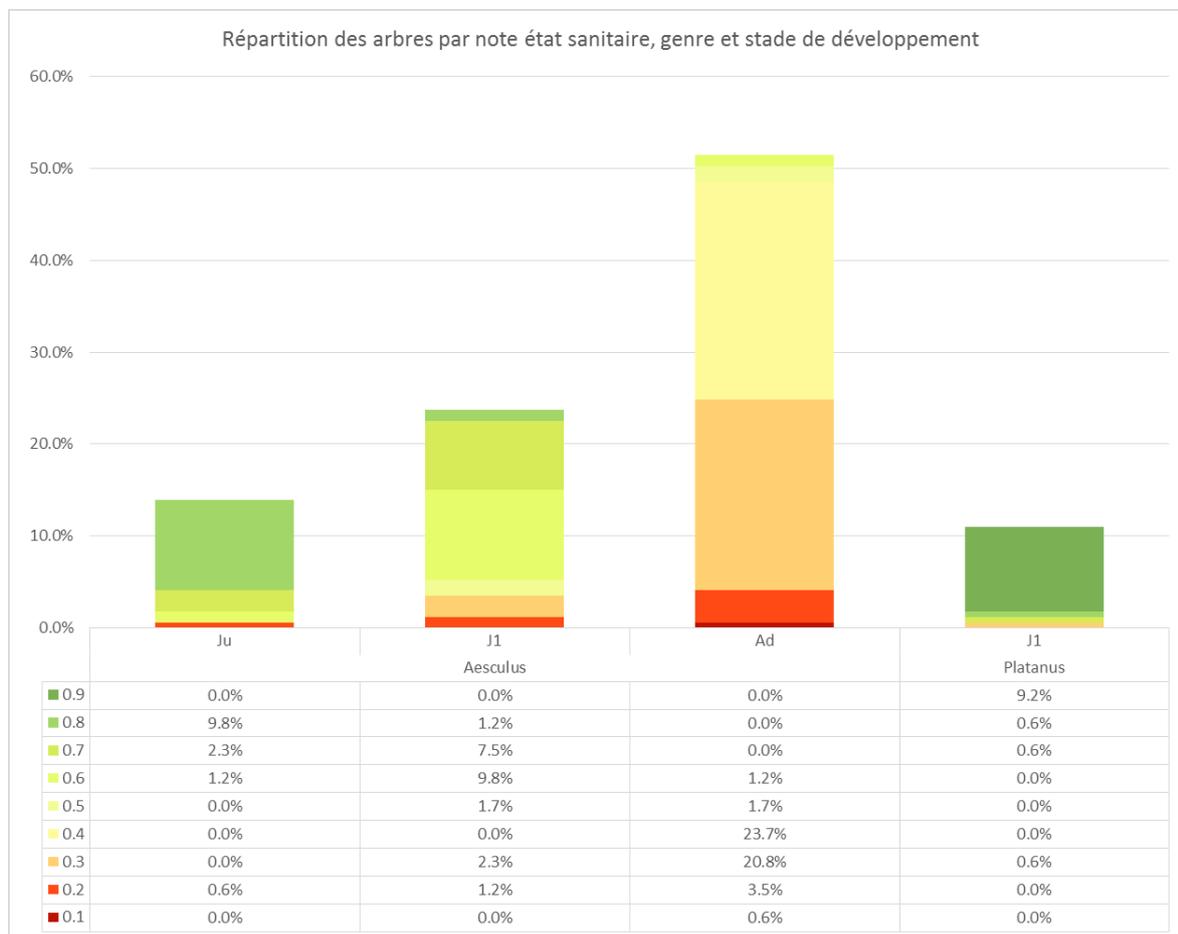
Le graphique ci-dessous présente la répartition des arbres, par état sanitaire genre et stade de développement :

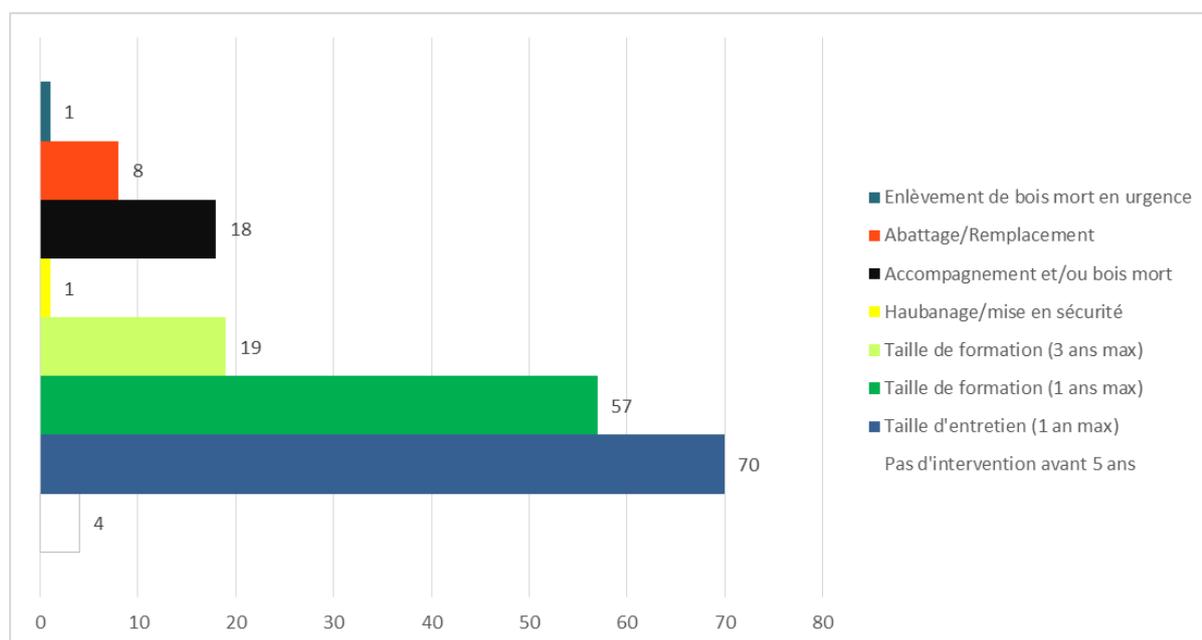
Le graphique ci-dessous regroupe par type d’intervention, le nombre d’arbres concernés. Il est suivi du tableau regroupant par type d’intervention, les arbres concernés.

Les interventions proposées concernent principalement de la mise en sécurité. Les marronniers adultes devront, après vérification des ancrages des rejets traumatiques issus des tailles de réduction effectuées dans le passé faire l’objet, soit d’une conduite en port semi-libre, soit une conduite en taille « architecturée » nécessitant un passage tous les trois ans. La conduite en port semi libre me semble cependant illusoire. Les tailles d’entretien recommandées concernent le suivi des marronniers adultes.

Les tailles de formation concernent le dégagement de luminaires, de panneaux de signalisation et/ou la mise à gabarit routier. Les interventions sont représentées sur cartes, en annexe.
