# HF LEKKAGE 31-07-17

## SHELL RAFFINADERIJ PERNIS

### ONDERZOEKSRAPPORT

Datum: 11-10-2017

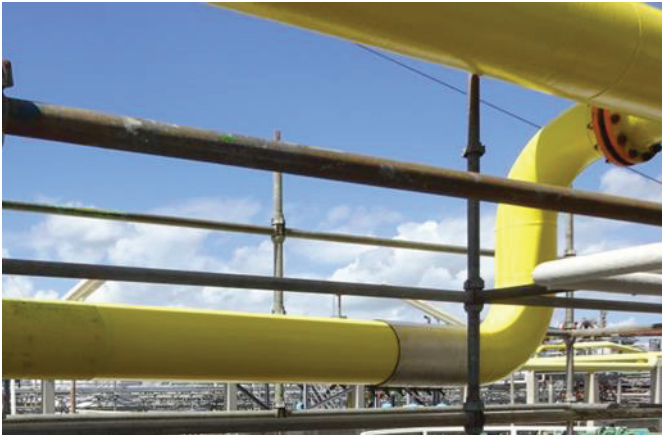
**Afbeelding 3: aangebrachte brandweerklem**

De brandweer heeft vervolgens als tijdelijke maatregel een brandweerklem om de leiding aangebracht, zie onderstaande foto.

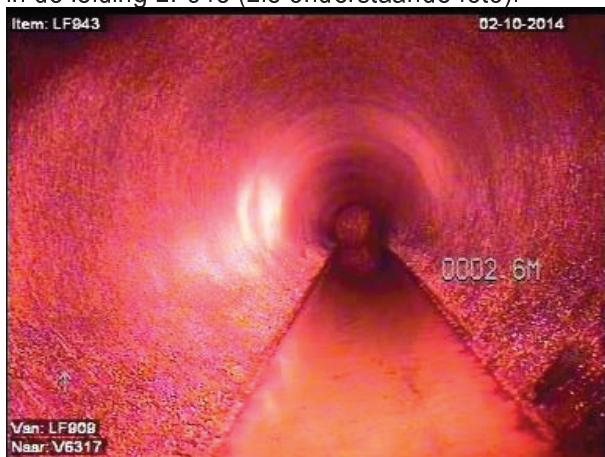
De leiding is gereinigd m.b.v. een zogenaamde kruipslang. Hierbij wordt met hoge druk de leiding met water gereinigd. Aan één zijde van de leiding wordt de slang ingevoerd door de slang door de leiding te bewegen wordt de leiding gereinigd. Na het reinigen wordt de leiding geïnspecteerd op reinheid en achtergebleven water. Gedurende de turnaround 2014 bleek bij inspectie na de eerste reiniging water te zijn achtergebleven in de leiding LF943 (zie onderstaande foto).

**Afbeelding 4: water in leiding LF943**

Hierop is de leiding leeggezogen met een vacuümslang en daarna droog verklaard. Mogelijk is er toch nog water achtergebleven in de leiding na reinigen, omdat:

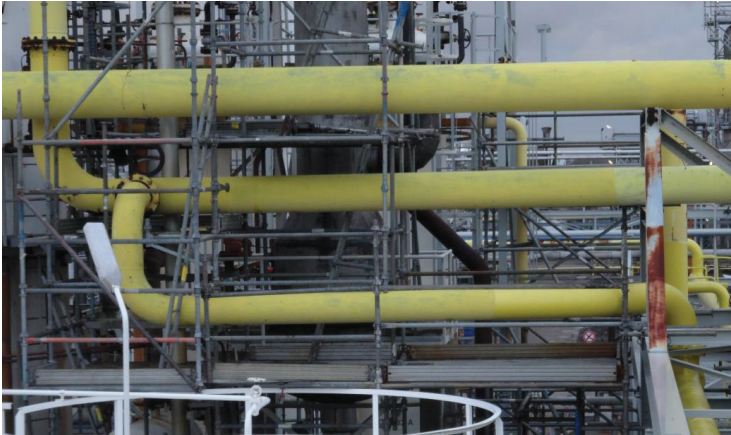
Doordat de leiding op een negatieve slope lag heeft het water zich op één plaats in de leiding kunnen verzamelen. De lekkage heeft plaats gevonden op de plek waar het water zich heeft verzameld. Uit het onderzoek is niet duidelijk geworden waarom de leiding op een negatieve slope lag. Het onderzoeksteam ziet twee mogelijkheden:

Op onderstaande foto is het verloop van leiding LF943 (= onderste leiding op de foto) te zien.

**Afbeelding 5: Negatieve slope leiding LF943**

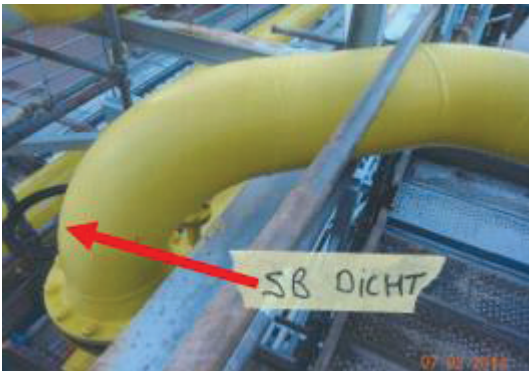
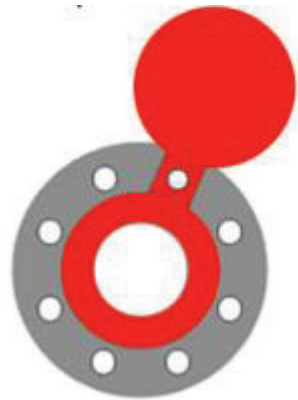
Uit onderzoek is gebleken dat de unit na de turnaround 2014 is opgestart met een open brilflens tussen de leiding LF909 en de LF 943.

Op basis van foto's heeft het onderzoeksteam kunnen vaststellen dat de brilflens tussen de leiding LF909 en de LF 943 vóór de turnaround 2014 in dichte stand stond.

**Afbeelding 6: Brilflens in dichte stand (foto) en brilflens in open stand (schematische weergave)**

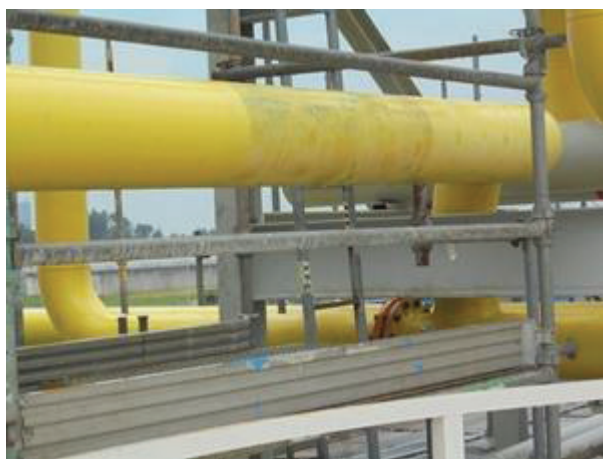
- PEFS-checks. Voor een fabriek wordt gestart, worden aan de hand van PEFS de fabriek gecontroleerd. Uit onderzoek is gebleken dat de bewuste brilflens tussen de leiding LF909 en LF943 bij de controle is gemist in open stand. Het onderzoeksteam ziet als mogelijke verklaring voor het missen van de bewuste brilflens de moeilijk waarneembare locatie van de brilflens (8mtr hoogte, achter een T-bint), zie ook afbeelding 7.

Afbeelding 7: Brilflens moeilijk te zien

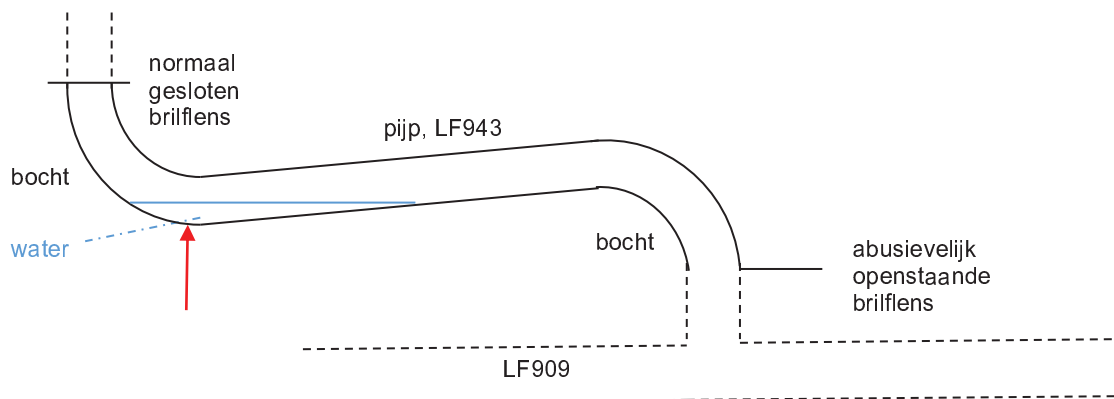
houdende gas. Ook dit enkele feit zou nog niet tot corrosie in de bypass kunnen hebben geleid, het droge HF houdende gas leidt immers in contact met staal niet tot overmatige corrosie (getuige de wanddiktehistorie in het omliggende en verdere HFALK leidingsysteem). Meest waarschijnlijk is tijdens de TA2014 echter ook (brak)water in de bypass achter gebleven. Dit water is op het laagste punt van de leiding, bij de bocht naar boven, blijven staan als gevolg van het negatieve afschot. De situatie van de bypass na de TA2014 is in de volgende schets weergegeven:

Vanuit LF909 kon het droge gas nu in de bypass komen waarin water stond, en is HF uit het gas langzaam door het water opgenomen. Dit heeft geleid tot de vorming van een waterige oplossing van HF (bekend corrosief), waardoor het koolstofstaal dat hiermee in contact is gekomen door corrosie is aangetast. De HF oplossing is in de loop van de tijd steeds geconcentreerder in HF geworden, waardoor waarschijnlijk ook de corrosiesnelheden zijn toegenomen. Als gevolg van de vorming van volumineuze waterhoudende corrosieproducten en verdamping van water is de waterspiegel langzaam gedaald. Dit betekent dat het onderste punt van de leiding tot aan het moment van lekkage in contact heeft gestaan met de (in de tijd steeds meer) agressieve vloeistof. Dit komt overeen met de waargenomen verdeling van de aantasting (in klokposities en lengte van de bypass), en verklaart ook de positie van de opgetreden lekkage (zie rode pijl in bovenstaande schets).

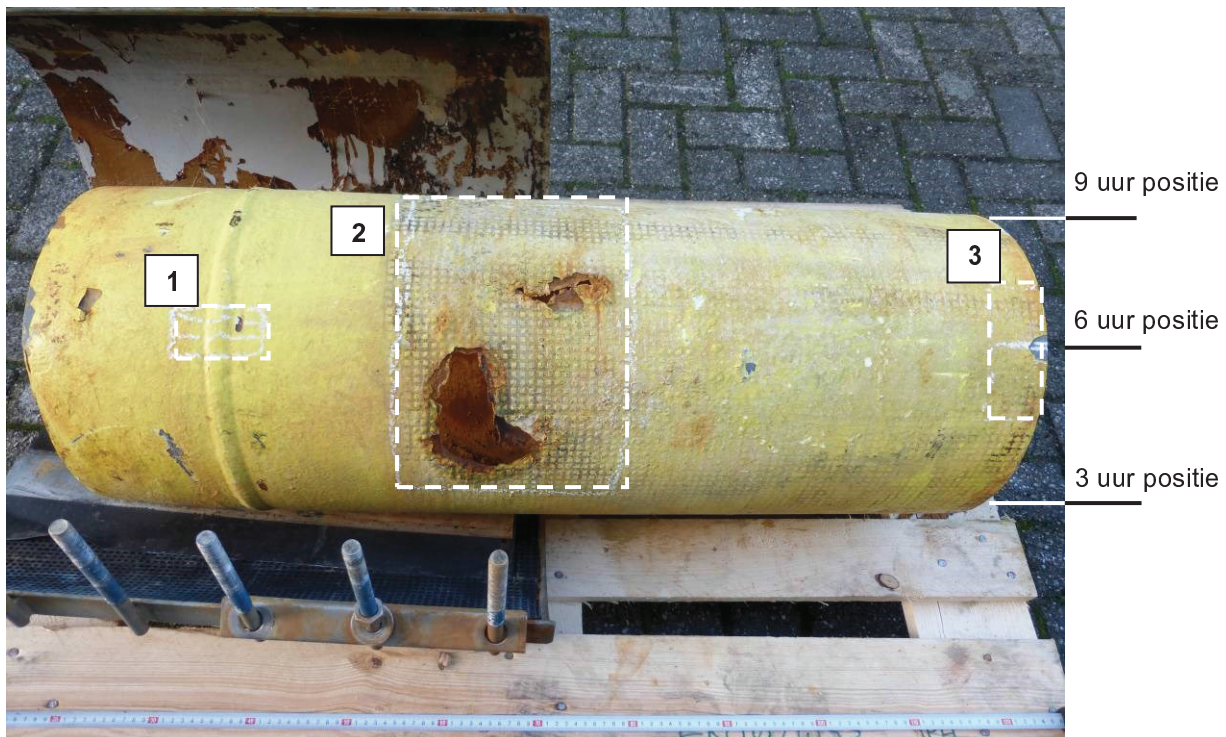
**Figuur 1.** De leidingsectie had afmetingen  $\sim \varnothing 326 \times 900$  mm. De sectie bestond uit een bochtdeel met een lengte van  $\sim 180$  mm en een pijpdeel van  $\sim 700$  mm lengte onderling verbonden middels een rondlas. In overleg met Shell, Zeehavenpolitie en het NFI is de oorspronkelijke onderzijde van de sectie als 6 uur positie gemarkeerd, van waaruit alle gerapporteerde klokposities zijn afgeleid (gezien van pijp naar bocht). Het buitenoppervlak van de leiding was voorzien van een gele coating met een dikte van ca. 1 mm. Het pijpdeel toonde twee lekken relatief dicht bij elkaar rond de 6 uur positie.

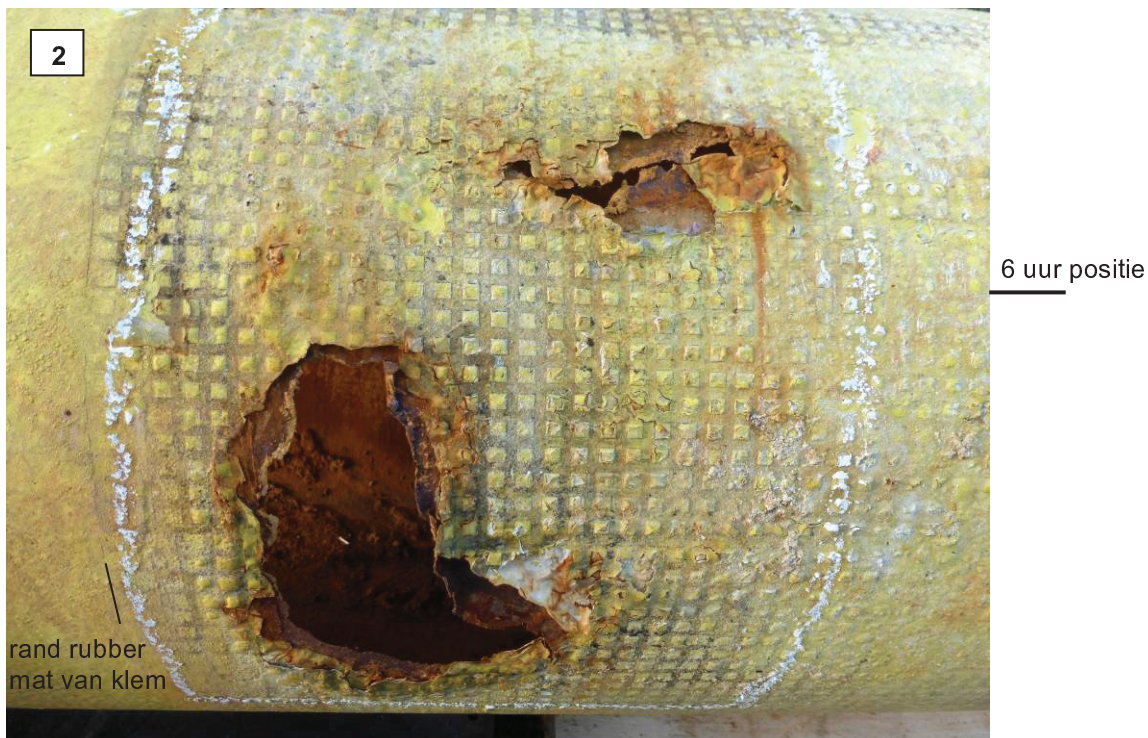
**Figuur 2.** De lekken waren onregelmatig gevormd en betroffen een groter lek op de 5 uur positie met afmetingen  $\sim 106 \times 80$  mm en een kleiner lek op de 6.5 uur positie met afmetingen  $\sim 60 \times 15$  mm. De coating was rondom de lekken aangetast en had deels losgelaten van het pijpmateriaal. De afdruk van de rubber mat van de klem toonde dat deze aan de zijde van de bocht relatief dicht bij de rand van het grotere lek was geplaatst.

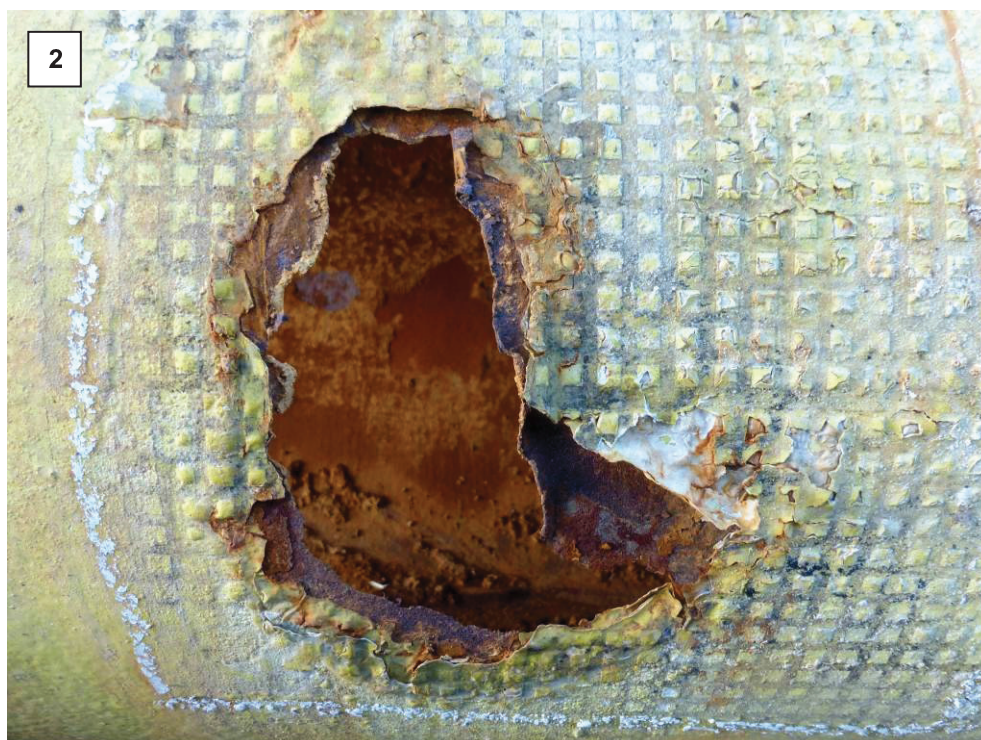
**Figuur 3.** De resterende wanddikte aan de randen van het grotere lek was zeer gering. De pijpwand krulde aan de randen deels iets naar buiten. Aan het buitenoppervlak was geen significante wanddikteafname als gevolg van corrosie zichtbaar.

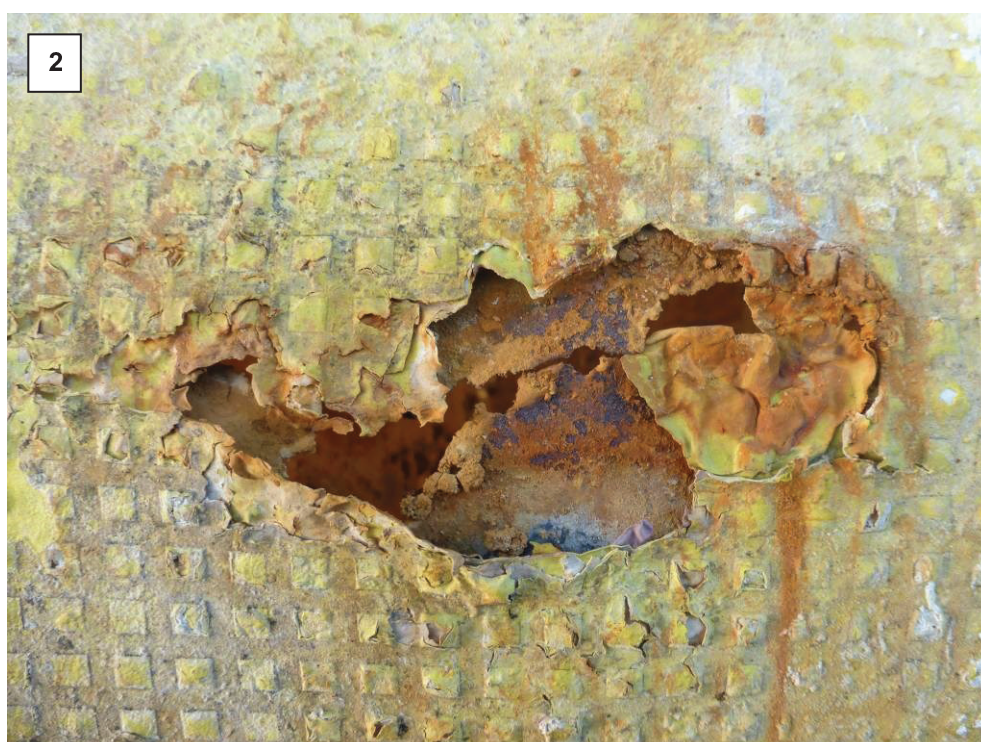
**Figuur 4.** Het kleinere lek toonde eveneens iets naar buiten krullende dunne randen. De coating bedekte nog een deel van het lek.

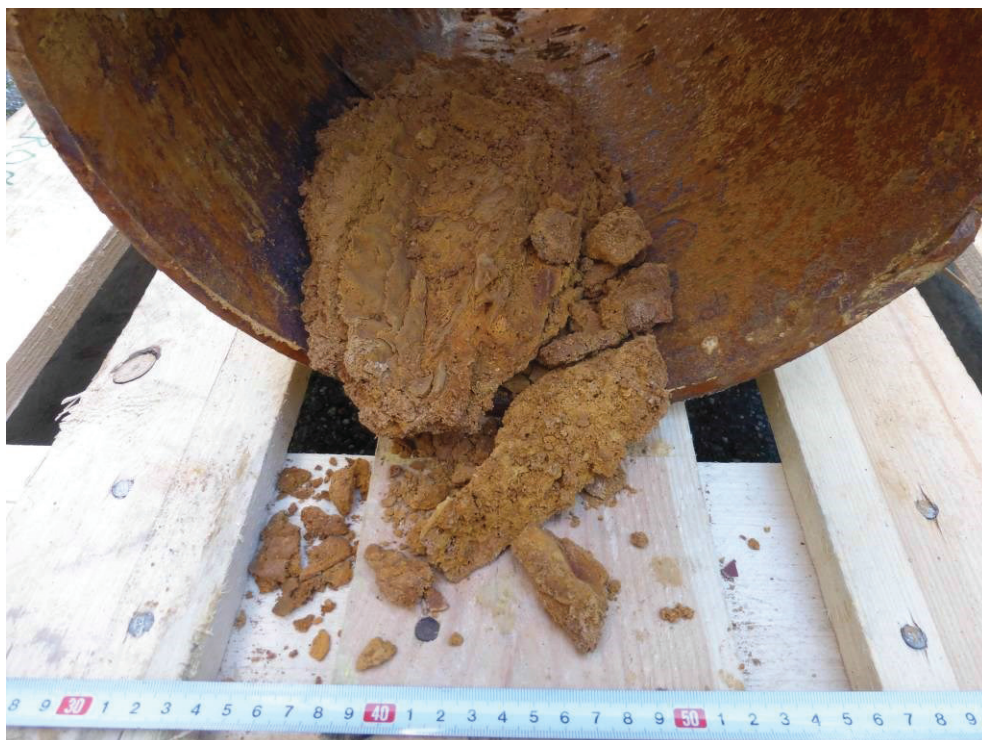
**Figuur 5.** De binnenzijde van de leidingsectie toonde op de 1 uur positie een restant van het door Shell gerapporteerde volumineuze product. De “koek” van bruin product had een poreus karakter en afmetingen van ~ 330 x 200 x 70 mm. De eerste dagen na aflevering van de leidingsectie had het product een bijtende irriterende geur, die later niet meer duidelijk waarneembaar was.

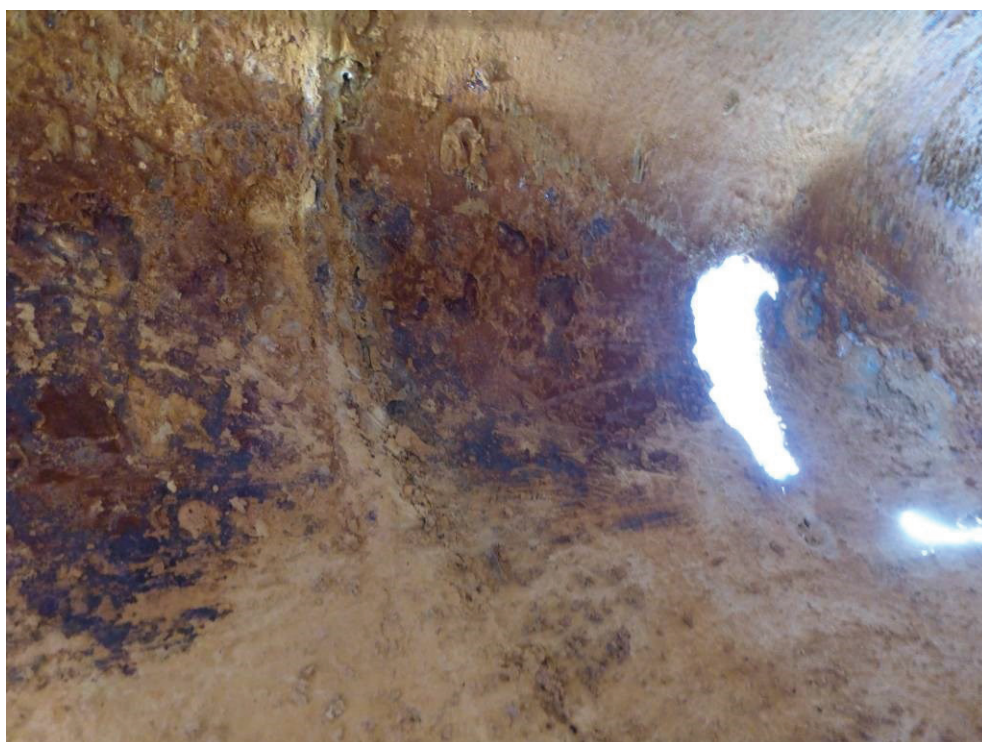
**Figuur 6.** De binnenzijde van de leiding toonde een lokaal onregelmatig oppervlak met productafzettingen van verschillende dikte en een vlekkerige bruine kleur. De oorspronkelijke onderste helft van de leiding toonde meer en dikkere productafzettingen dan de bovenste helft. Ter plaatse van de lekken was geen sterk afwijkende aantasting zichtbaar. Op de positie van de rondlas was aan de oorspronkelijke onderste helft van de leiding (rondom de 6 uur positie) een wanddikteverschil zichtbaar tussen het dikkere bochtdeel en het pijpdeel. De bovenste helft van de leiding toonde geen duidelijke overgang.

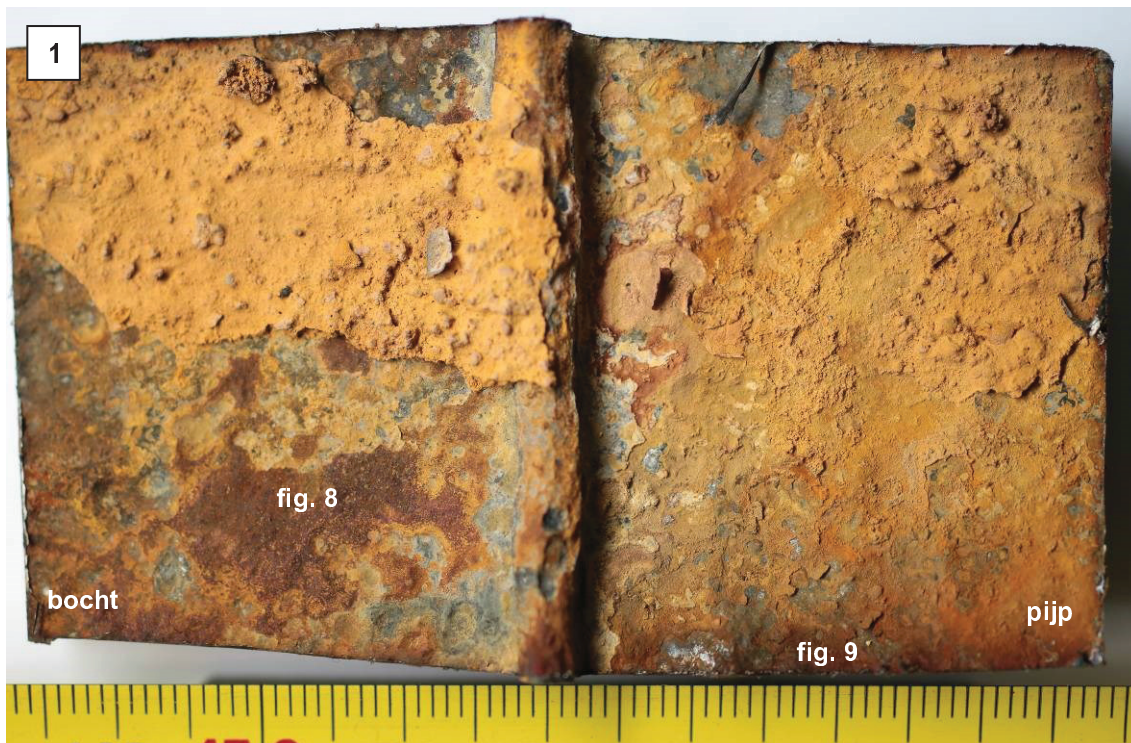
**Figuur 7.** Het binnenoppervlak van sectie 1 toonde een iets uitstekende doorlassing met aan de pijpzijde een duidelijk dieper terugliggend oppervlak. Wanddiktemetingen inclusief coating gaven aan de bochtzijde een wanddikte van ~ 9,0 mm en aan de pijpzijde een wanddikte van ~ 7,1 mm.

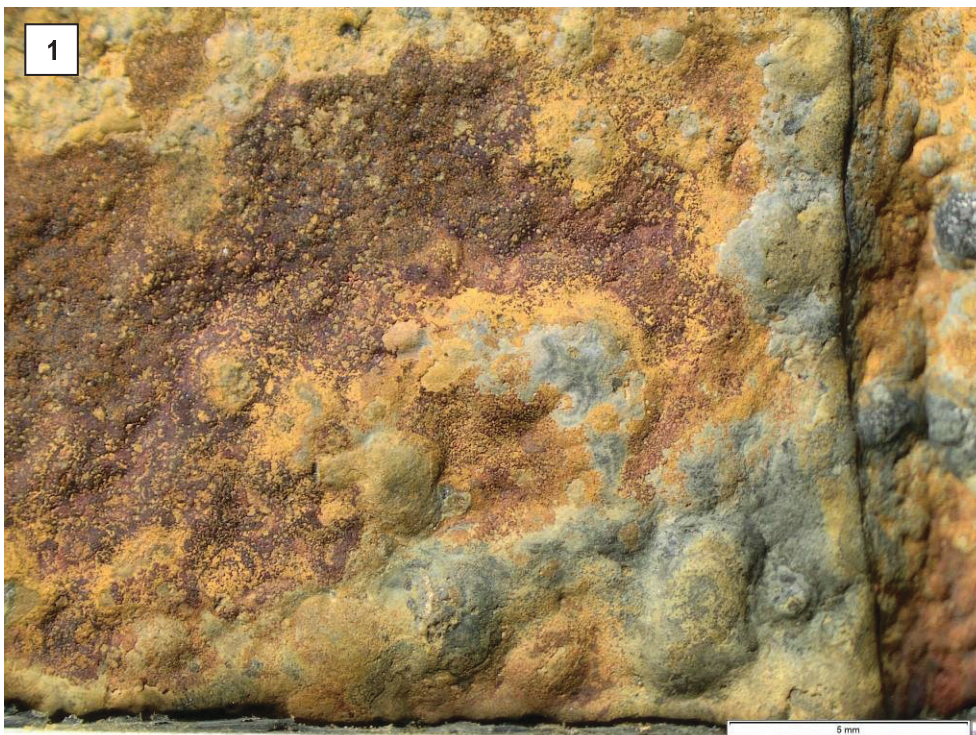
**Figuur 8.** Aan de bochtzijde toonde het binnenoppervlak een iets golvend karakter met ondiepe en deels met product gevulde corrosieputten. De doorlassing stak ~ 2,3 mm uit ten opzichte van het oppervlak van de bocht en toonde een soortgelijke aantasting. Over het geheel van de sectie was de aantasting relatief gelijkmatig.

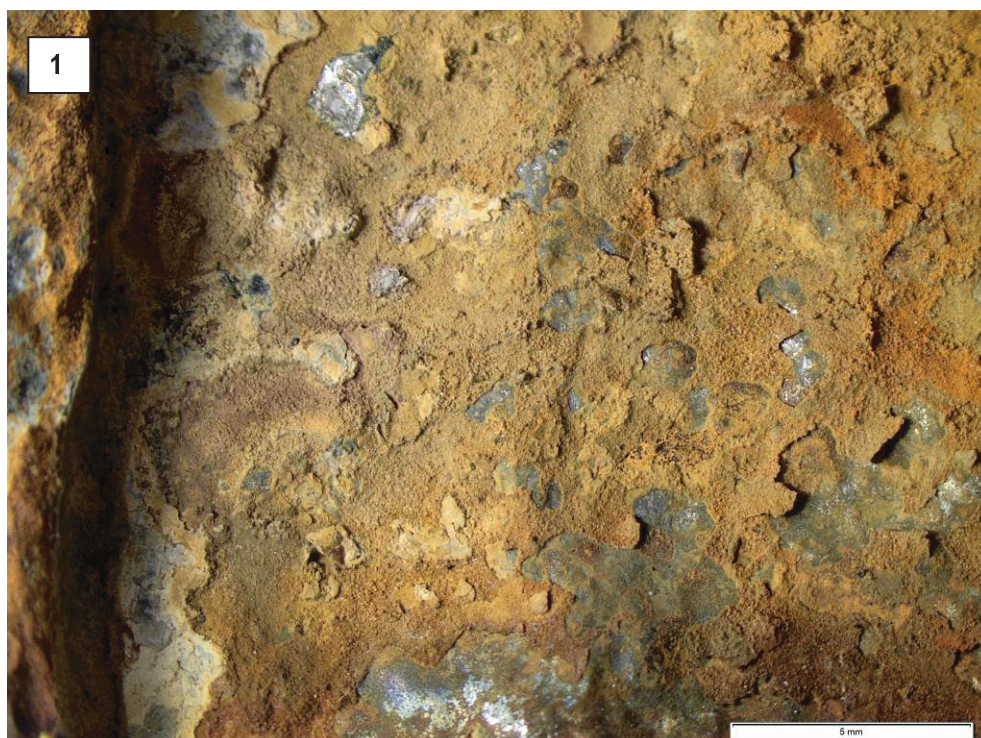
**Figuur 9.** Aan de pijpzijde was het binnenoppervlak iets gelijkmatiger aangetast. Het pijppoppervlak was relatief vlak en grotendeels bedekt met deels aan de randen loszittend bruin product.

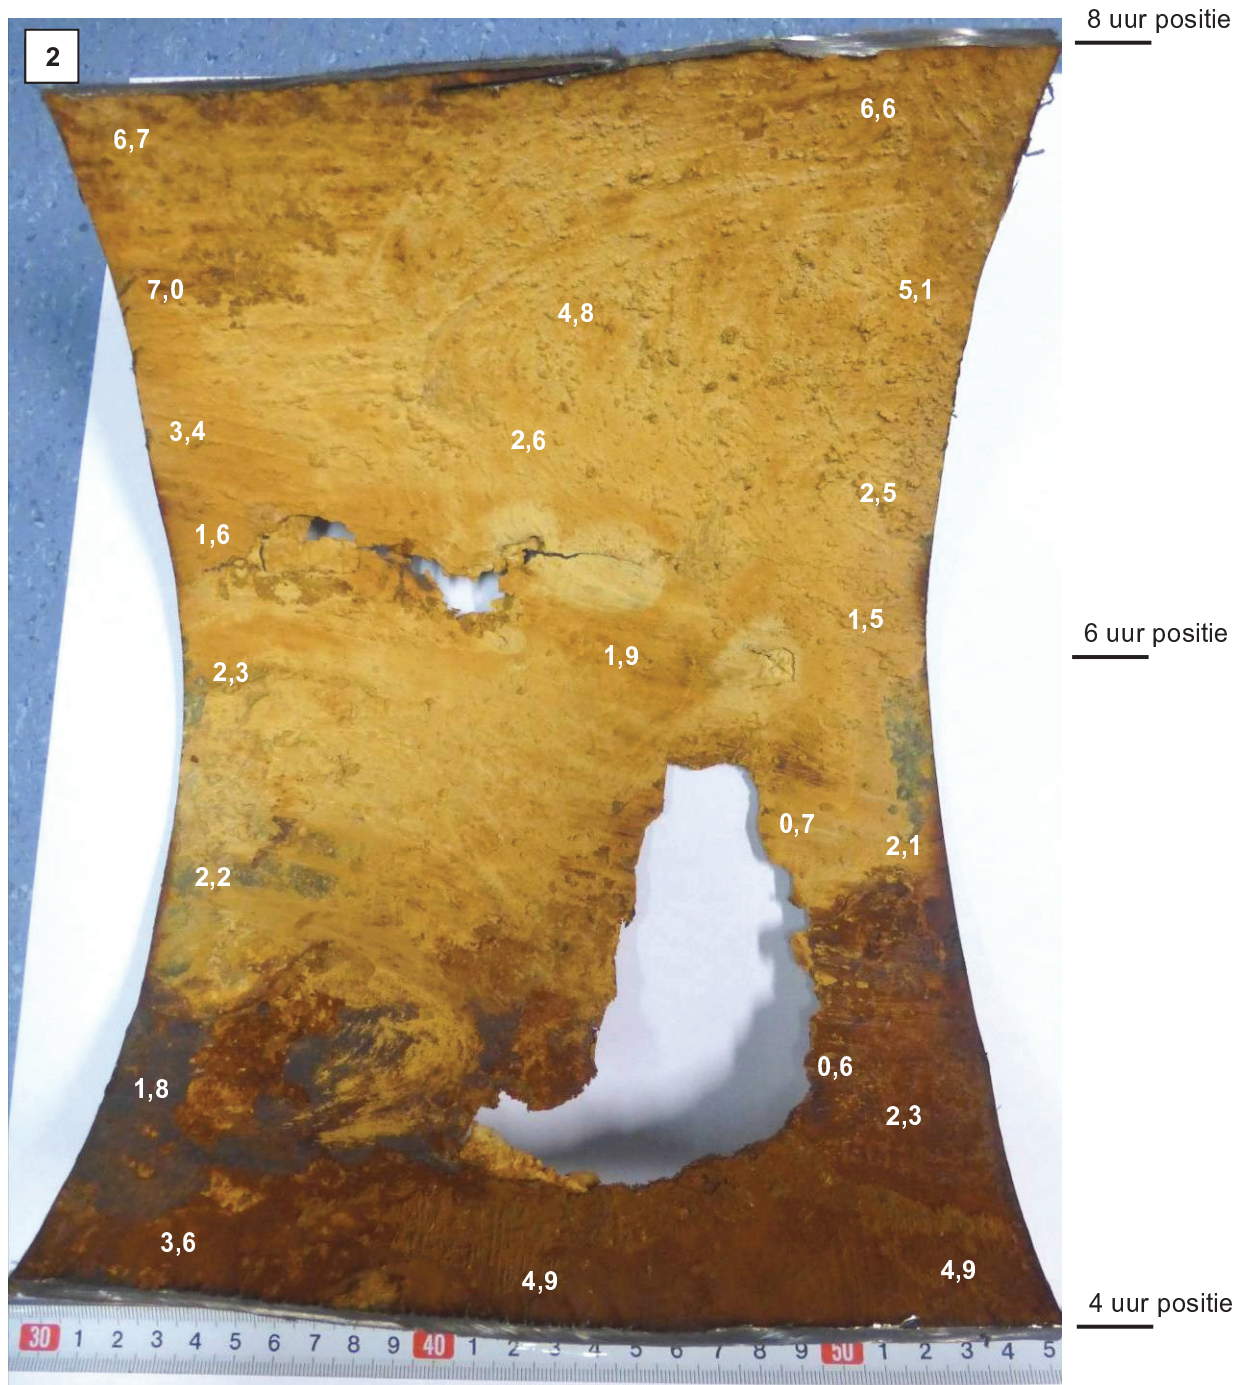
**Figuur 10.** Sectie 2 liep grofweg van de 4 uur tot 8 uur positie en toonde een relatief gelijkmatig binnenoppervlak. Het binnenoppervlak was vrijwel geheel bedekt met een relatief dikke laag deels lichtbruin en deels donkerbruin product. Dit product toonde plaatselijk veegpatronen, meest waarschijnlijk gerelateerd aan reinigen van de leidingsectie na uitnemen. Wanddiktemetingen inclusief coating zijn uitgevoerd verspreid over de hele sectie. De resultaten van deze metingen zijn weergegeven op het foto-overzicht. Uit de metingen bleek dat de wanddikte relatief gelijkmatig afneemt richting de lekken rond de 6 uur positie en weer oploopt verder van de 6 uur positie af.

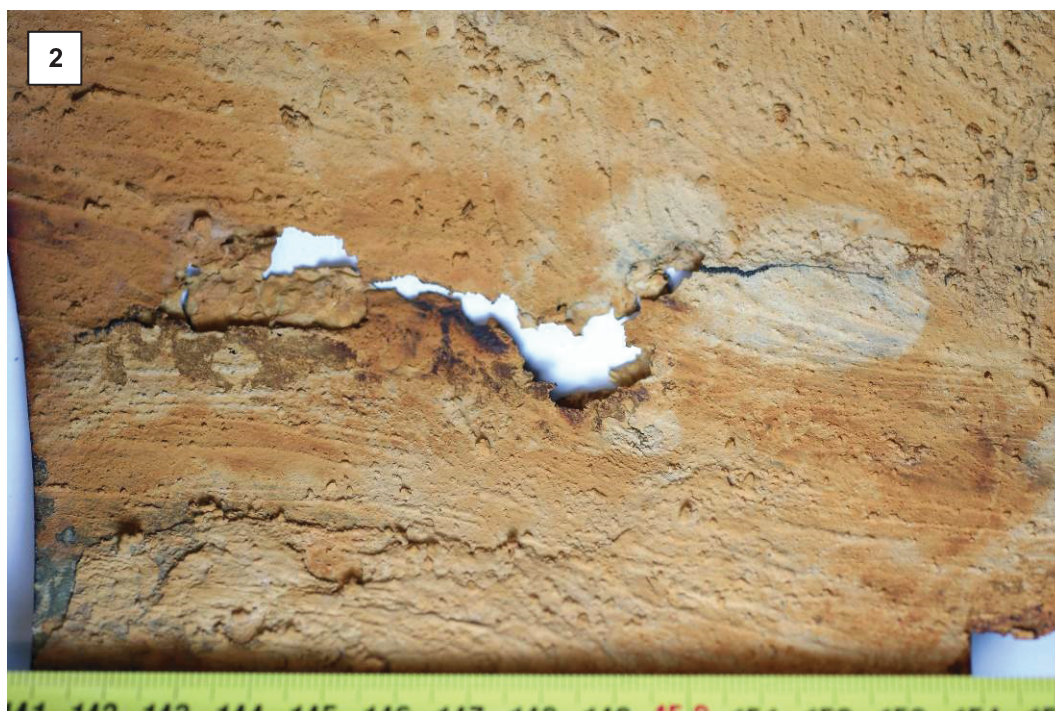
**Figuur 11.** Het kleinere lek van sectie 2 had een zeer grillige vorm met op verschillende posities scheurvormige uitlopers tot een lengte van 28 mm. Deze uitlopers waren aan het buitenoppervlak bedekt door de nog intacte coating.

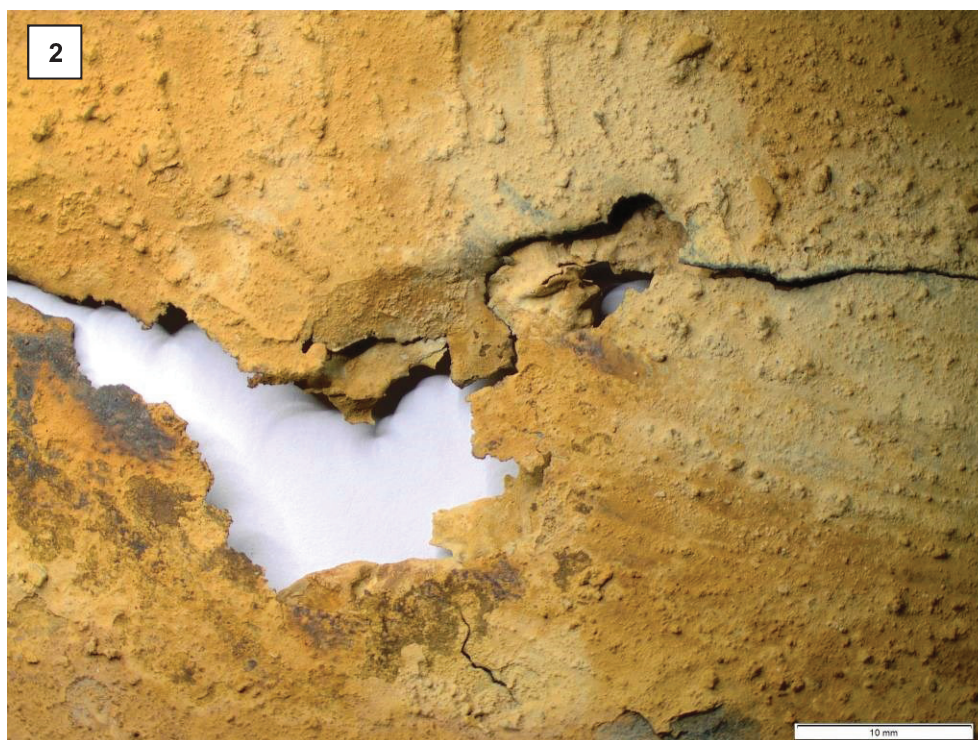
**Figuur 12.** Aan de randen van het lek was de wanddikte zeer gering. De lekranden bogen over het algemeen naar buiten en ter plaatse van de scheurvormige uitlopers iets naar binnen.

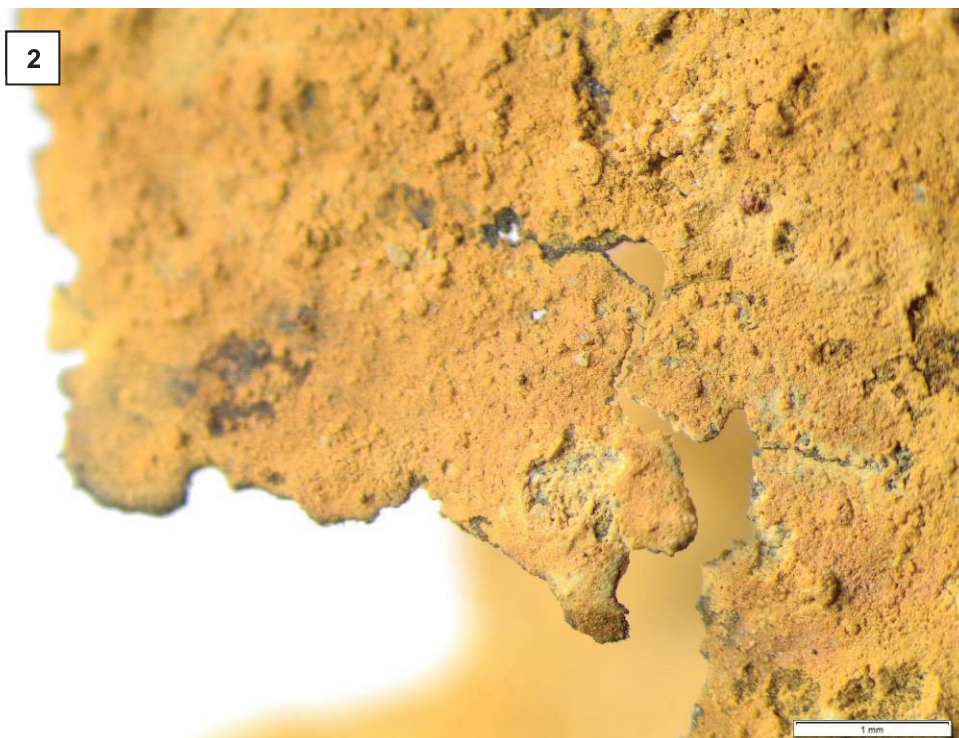
**Figuur 13.** Het binnenoppervlak van sectie twee inclusief de lekranden had een (per zone) zeer gelijkmatige dikte zonder significante corrosieputten. Langs de lekranden waren veel kleine scheurtjes zichtbaar.

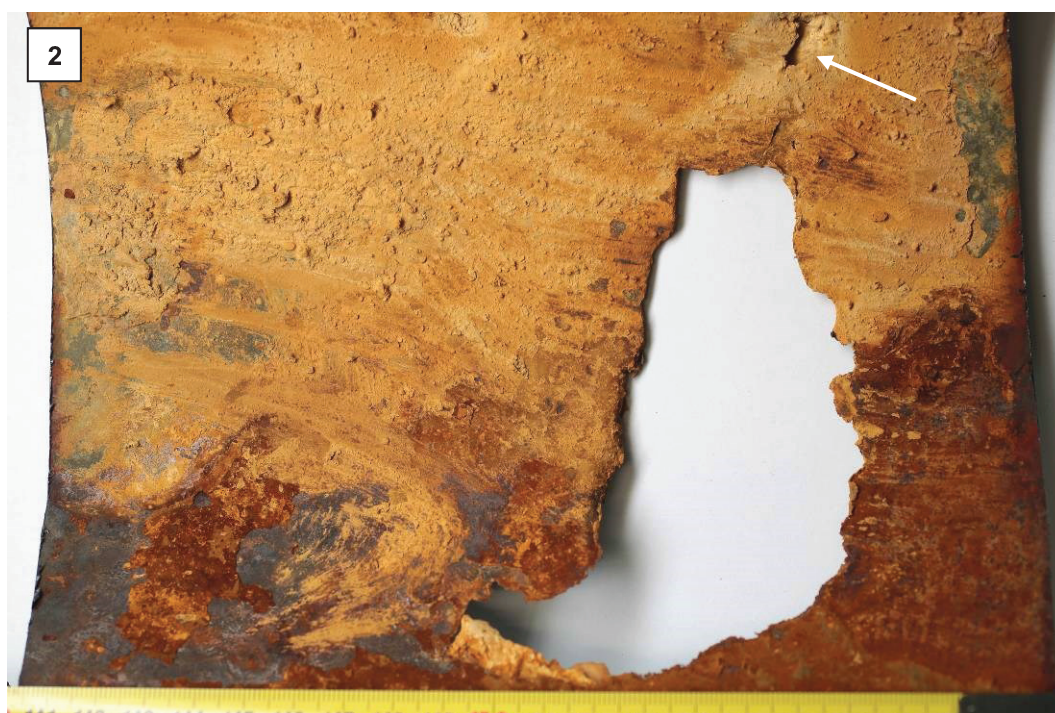
**Figuur 14.** Het binnenoppervlak rond het grotere lek had een soortgelijk karakter als dat bij het kleinere lek. Op de 6 uur positie was nog een secundair lek zichtbaar (zie witte pijl) van ~ 11 x 10 mm, dat aan de buitenzijde vrijwel niet zichtbaar was vanwege de nog grotendeels intacte coating op die positie. Vanuit de hoek van het grotere lek liep een scheurvormige uitloper met een lengte van ~ 11 mm richting het secundaire lek.

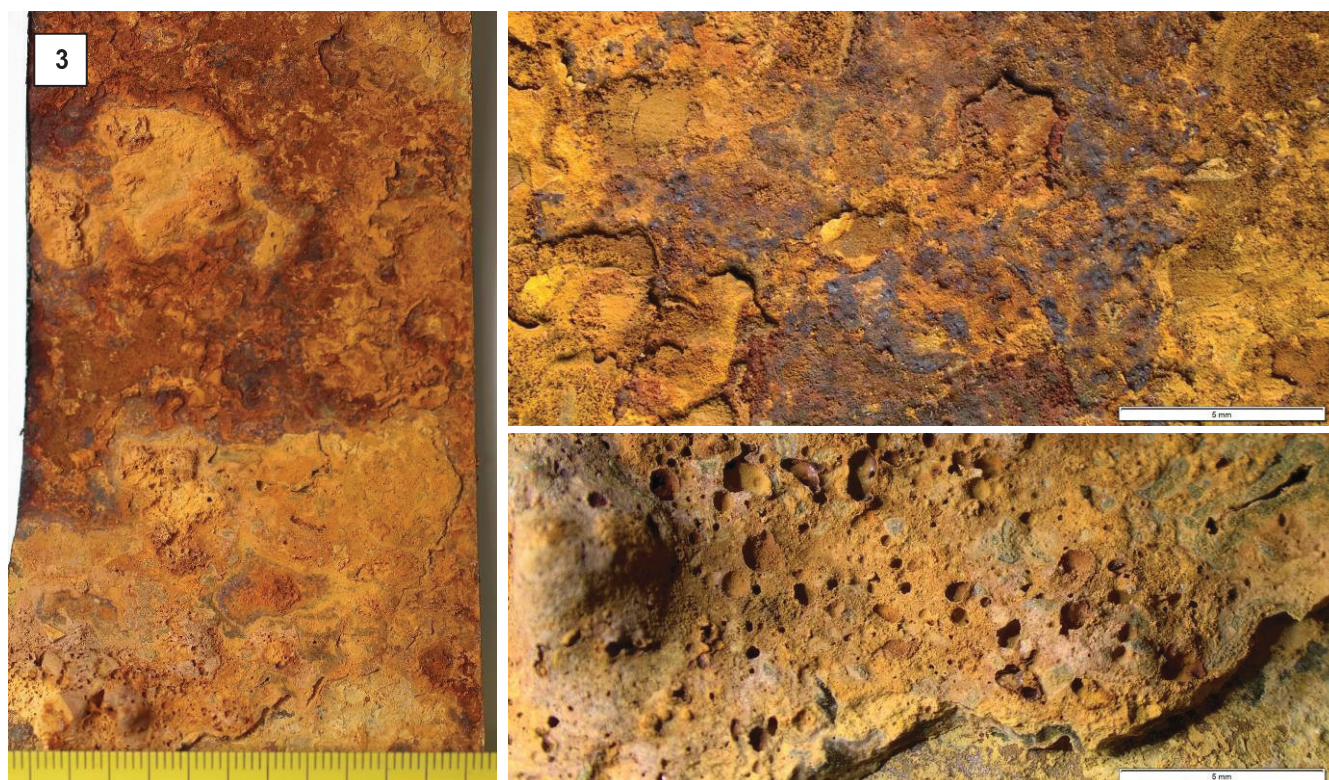
**Figuur 15.** Het binnenoppervlak van sectie 3 toonde onregelmatige productafzettingen met wisselende dikte tot enkele millimeters en een kleur variërend van lichtbruin tot donkerrood. Het product had deels een poreus karakter. Op de niet door product bedekte posities was het pijppoppervlak iets golvend, maar meest relatief vlak en gelijkmatig aangetast. De wanddikte over de sectie varieerde van ~ 4,9 mm aan de ene zijde tot ~ 7,1 mm aan de andere zijde.

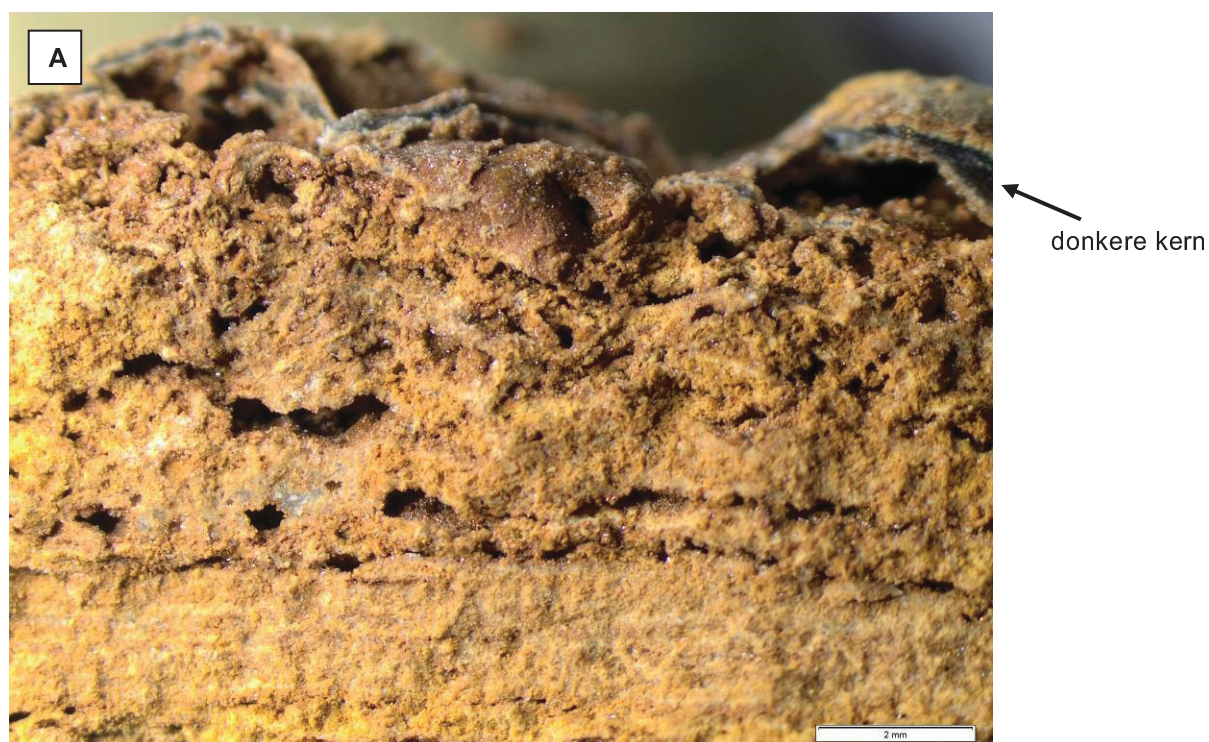
**Figuur 16.** Het bemonsterde product A had een licht bruine kleur en toonde een duidelijke lagenstructuur. De lagen waren deels iets los van elkaar en het product toonde onregelmatige porositeit. Aan het buitenoppervlak toonden de productlagen deels een donkere meer vaste kern.

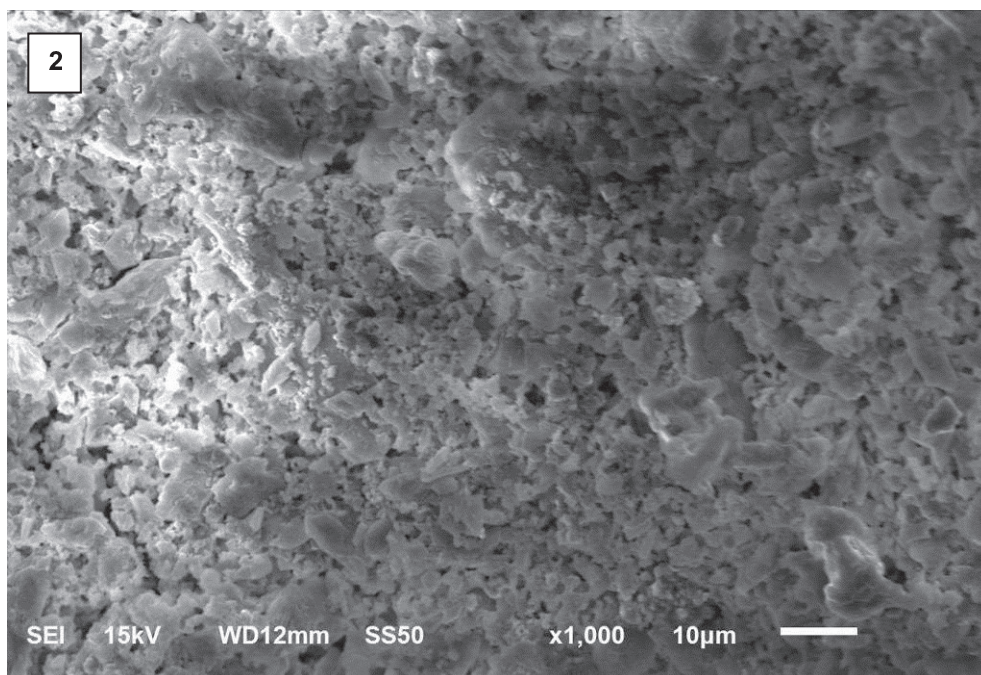
**Figuur 17.** Het gehele binnenoppervlak inclusief de lekranden was bedekt met onregelmatig product dat oplaadde onder de elektronenbundel. Dit betekent dat het product niet elektrisch geleidend was.

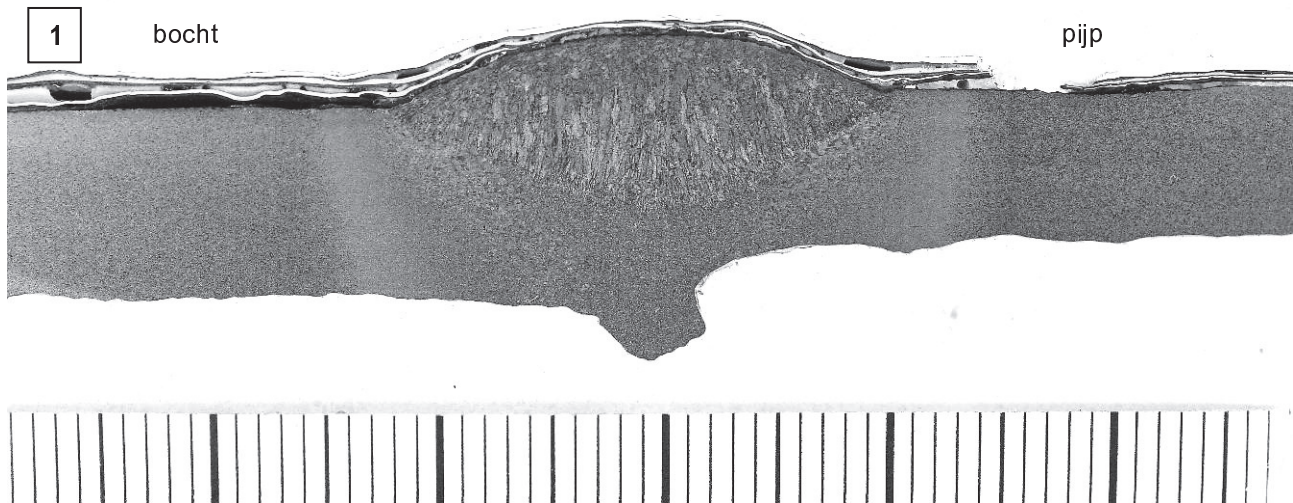
**Figuur 19.** Na etsen met 10% Nital toonde de macro een uit drie lagen opgebouwde las. De doorlassing stak ~ 2,3 mm uit ten opzichte van het binnenoppervlak aan de bochtzijde. De resterende wanddikte aan de pijpzijde was ~ 6,3 - 6,5 mm en daarmee duidelijk kleiner dan de resterende wanddikte aan de bochtzijde van ~ 8,0 - 8,9 mm. Over het algemeen was het binnenoppervlak iets golvend maar relatief gelijkmatig aangetast. De coatingdikte was afhankelijk van de positie en de gradatie waarin de coatinglagen onderling losgelaten hadden ~ 0,9 - 1,6 mm.  
Etsmiddel: 10% Nital

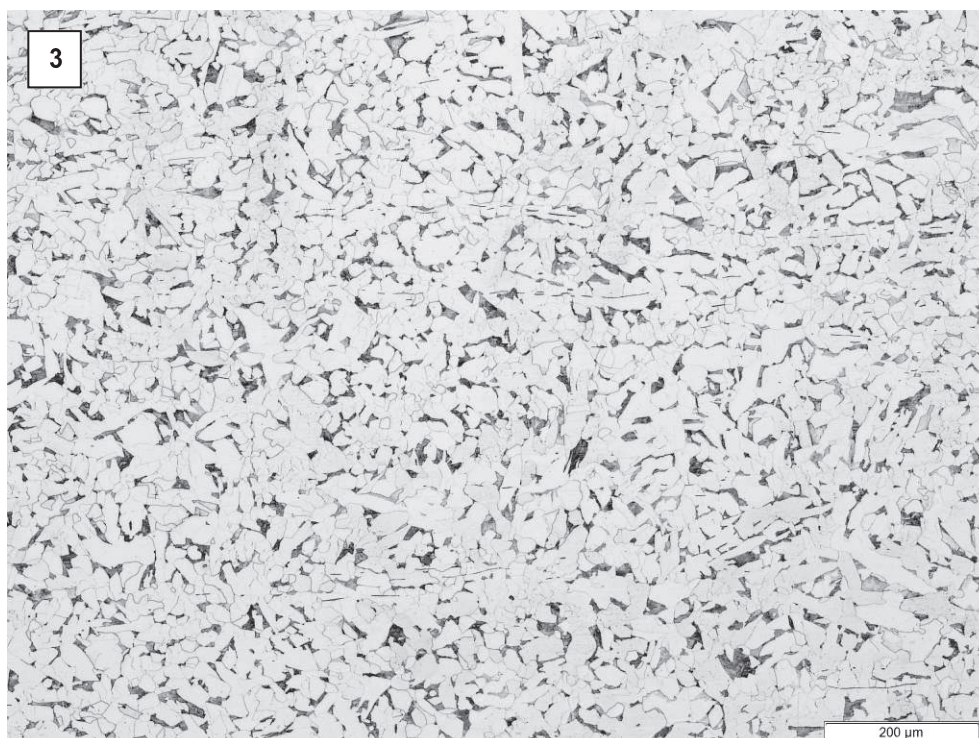
**Figuur 20.** In de ongeëtsde gepolijste conditie toonde de matrix mangaansulfide stringers in langsrichting. Na etsen met 3% Nital toonde het pijpmateriaal een licht georiënteerde genormaliseerde structuur van ferriet en perliet. Het perliet had een deels lamellair en deels meer geglobulariseerd karakter.  
Etsmiddel: 3% Nital

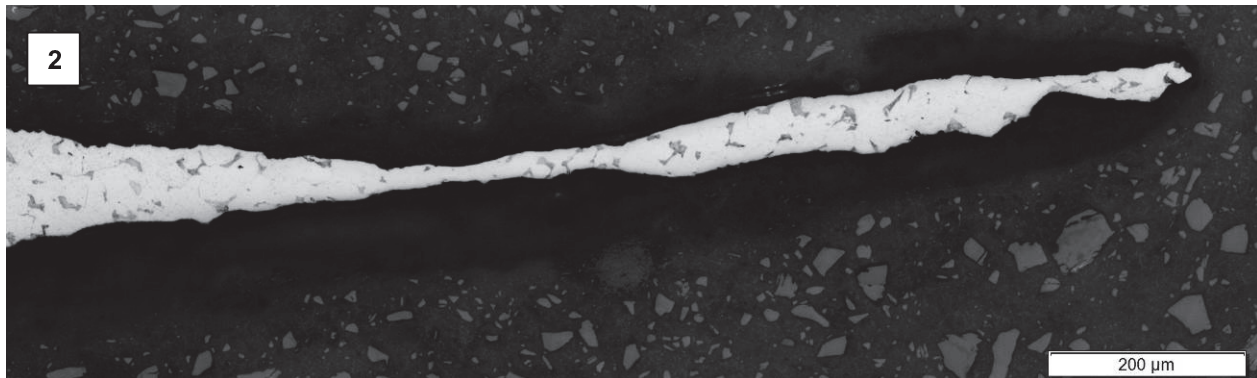
**Figuur 21.** Het binnenoppervlak van de pijp had een onregelmatig licht golvend karakter. De wanddikte nam richting de randen van het lek geleidelijk af. Aan de randen van het lek was de wanddikte over een grotere lengte in het bereik van ~ 15 - 50 µm.  
Etsmiddel: 3% Nital

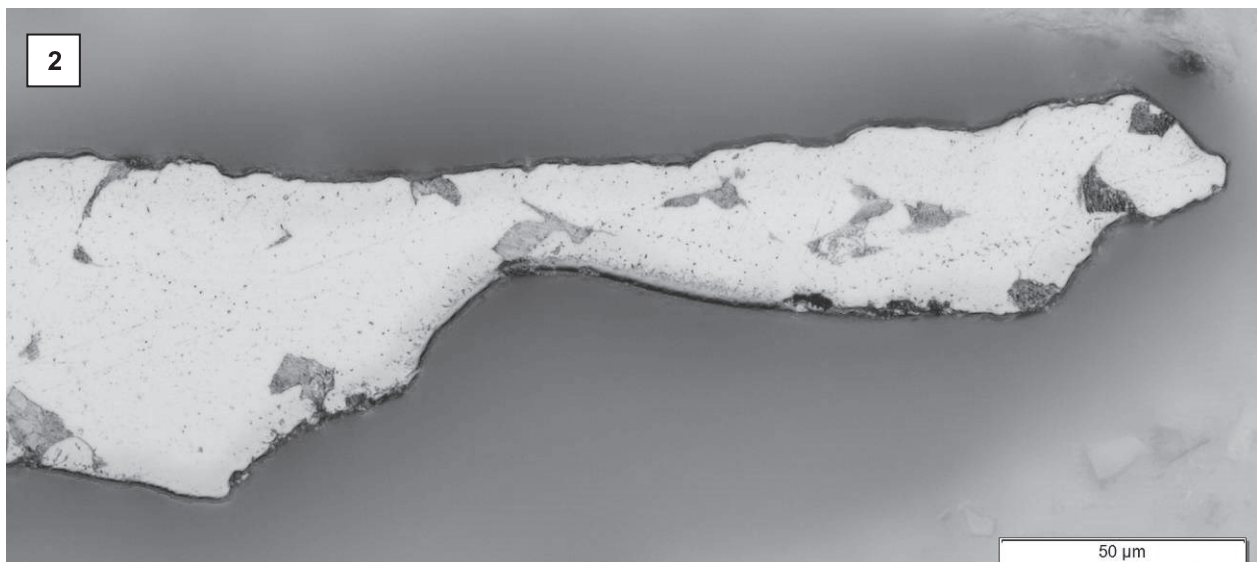
**Figuur 22.** De randen van het lek waren afgerond en toonden geen significante deformatie. De opgetreden corrosie had een niet preferent karakter, dat wil zeggen dat de verschillende fasen, korrels en korrelgrenzen gelijkmatig aangetast waren. Aan het binnenoppervlak was geen zichtbare oxidelaag aanwezig.  
Etsmiddel: 3% Nital

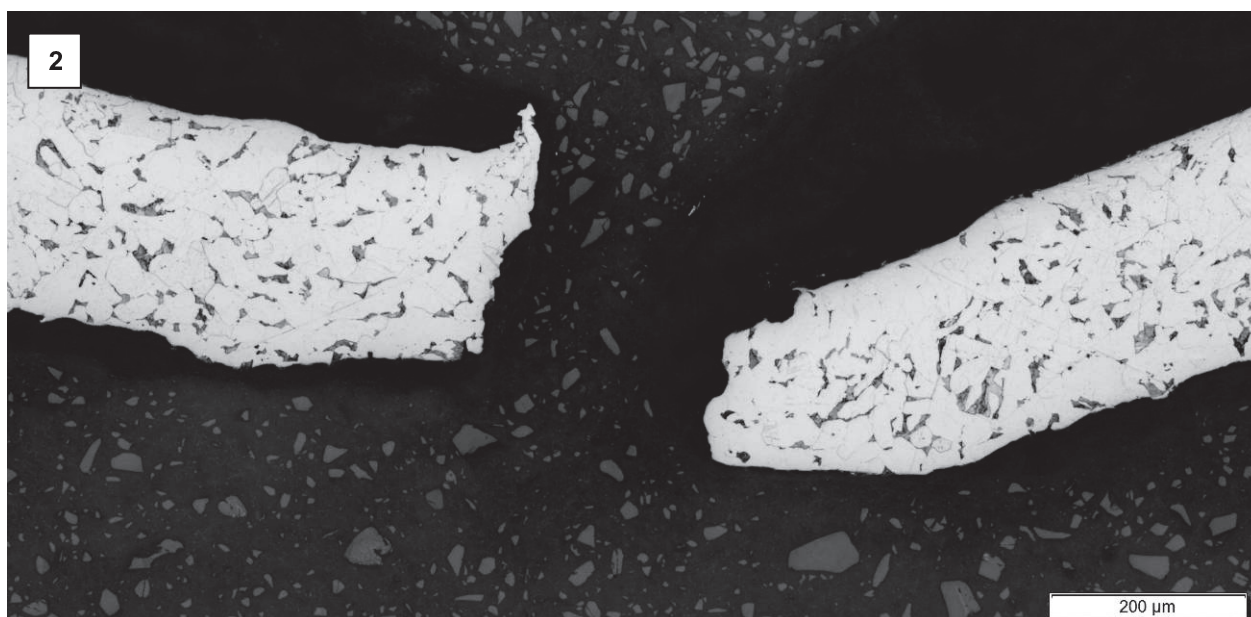
**Figuur 23.** Op de positie van de scheurvormige uitloper aan de rand van het lek was de wanddikte nog iets groter dan direct bij de lekrand. Aan het buitenoppervlak was een kleine taaie lip zichtbaar als gevolg van lokale overbelasting van de resterende pijpwand.  
Etsmiddel: 3% Nital
