Gestionnaire	Mr FRANCK Stefan	Numéro du site [ID]	Jardin rue Meyerbeer 33-35	Consultant	P. Gourgue
Commande	MA_20200228_SF		[BE1190_MEYERBEER 33-35]	Date terrain	2020-03-05
Typologie du site	Jardin			Période phéno.	Hors feuilles
Type de diagnostic	Diagnostic d'arbre

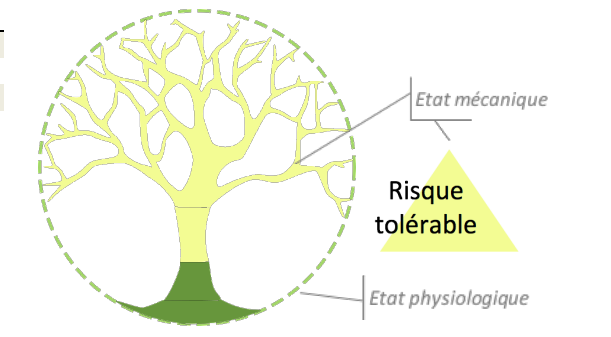
Photo silhouette / repérage

<b>État physiologique</b>		<b>Désordre physiologique</b>	
Note physiologique globale	3	Désordre physiologique	-
Note haut	3 - Désordres passagers	Bourrelet de recouvrement	Rentrant
Note bas	3 - Désordres passagers

<b>Charpente</b>	
Note mécanique	2 : Altéré
Observation	Pathogène
Ecorce incluse, Rejets	-

<b>Tronc</b>	
Note mécanique	2 : Altéré
Observation	Pathogène
Fissure mécanique	-

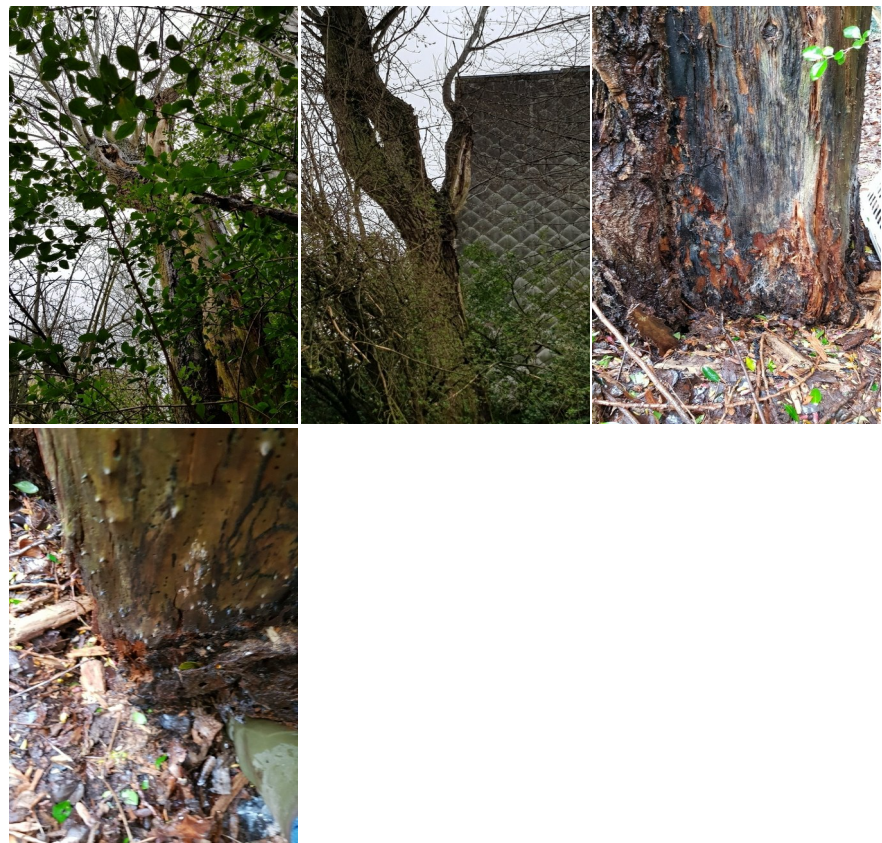
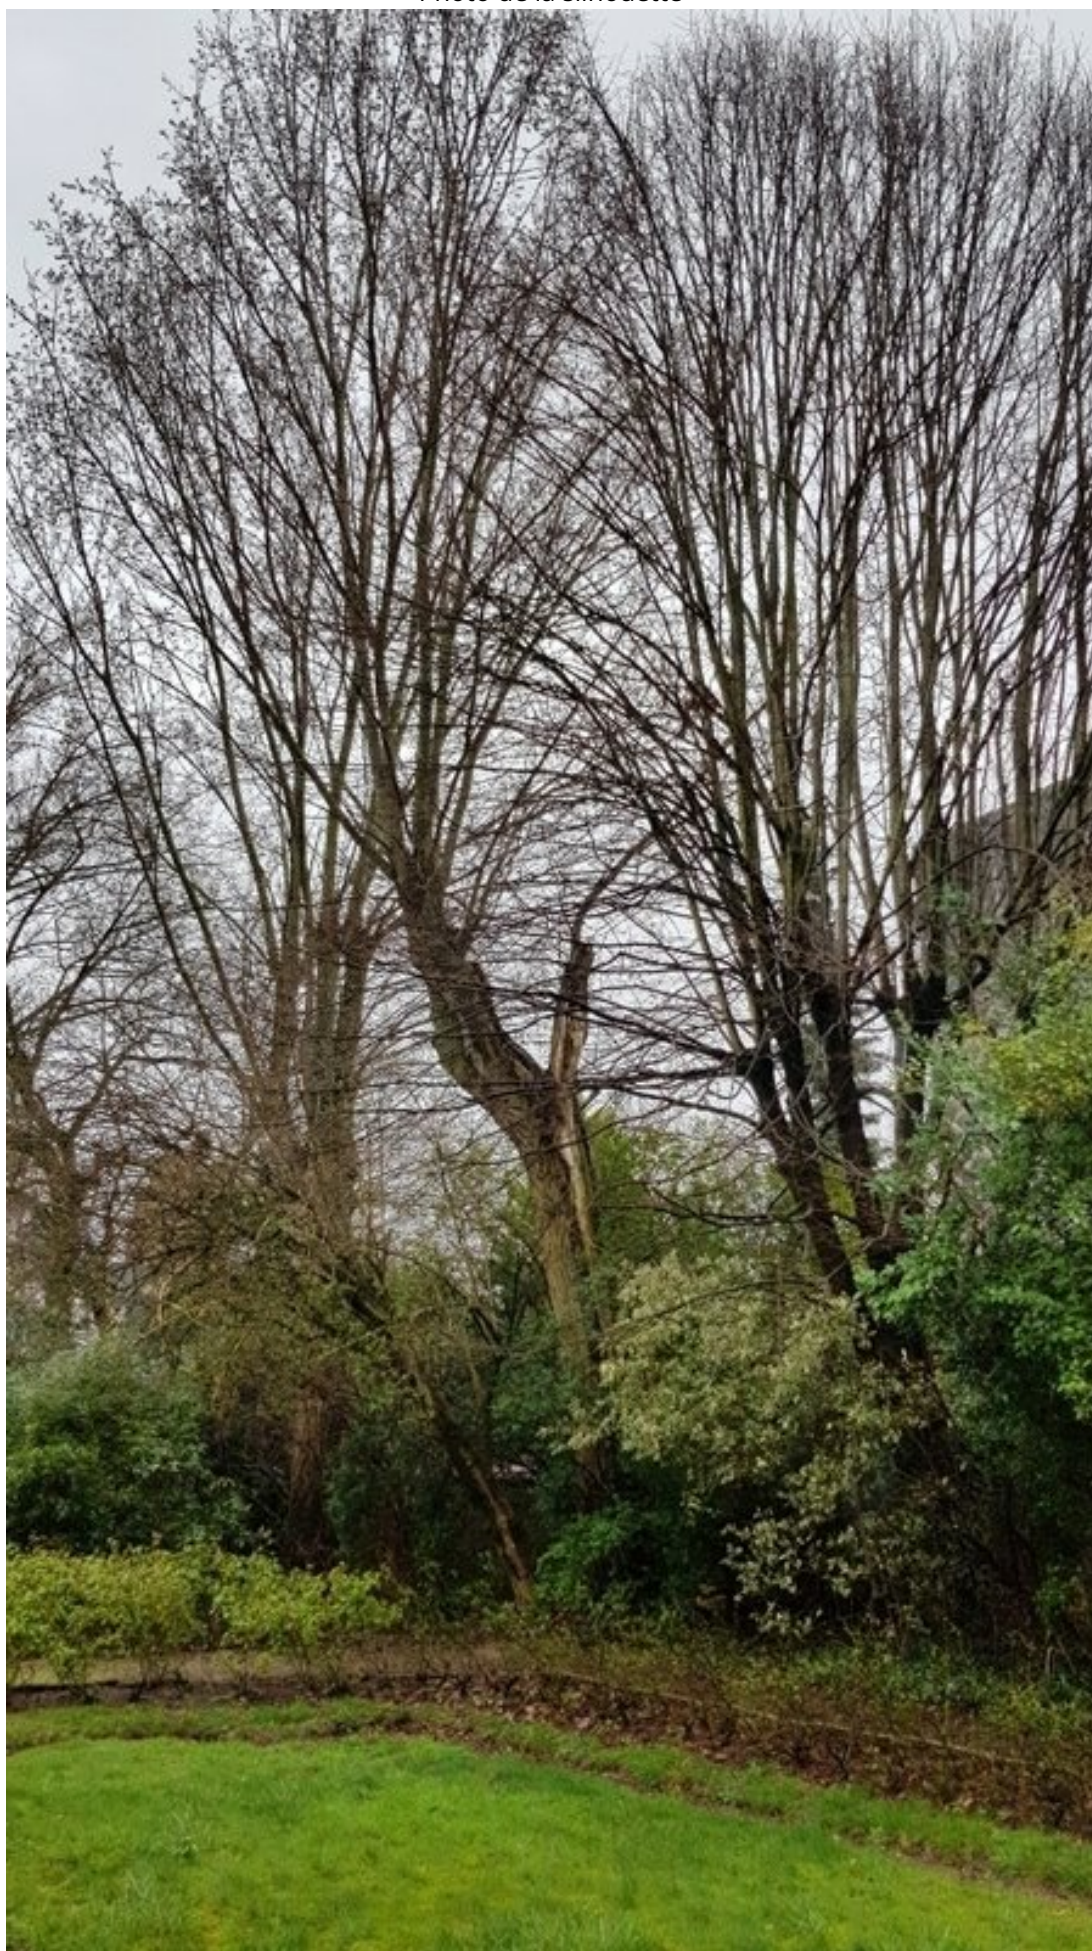
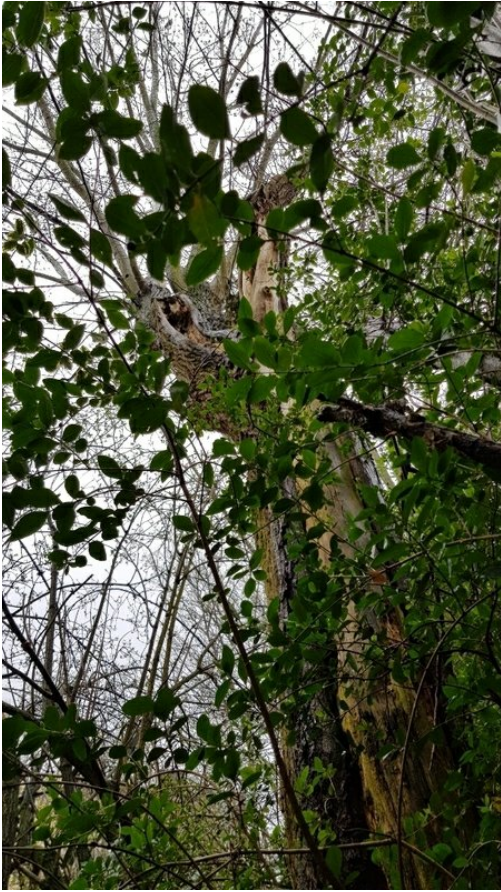
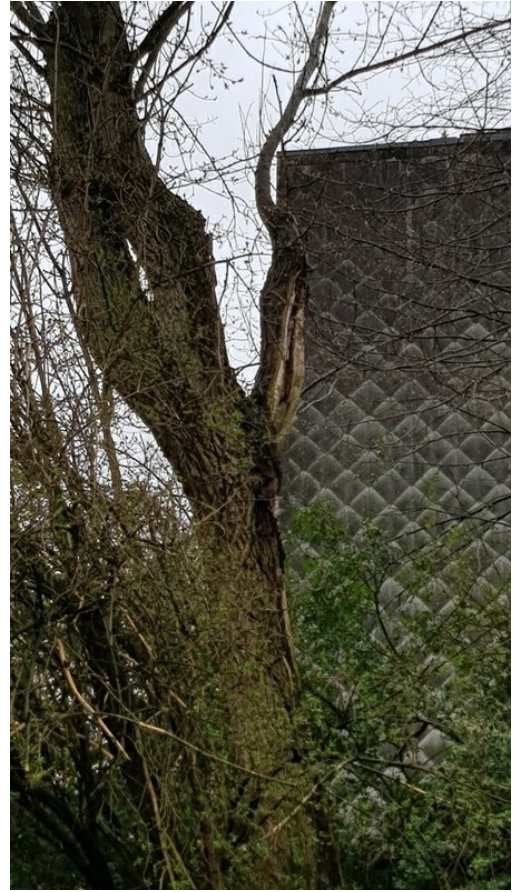
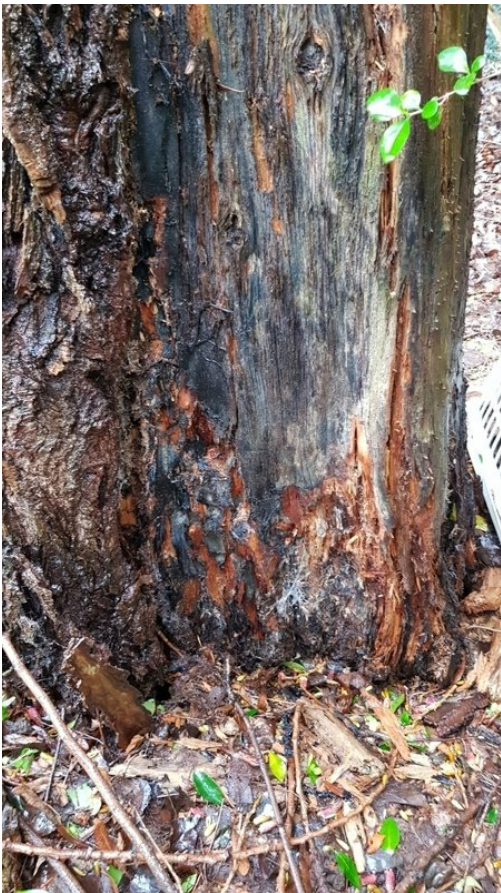
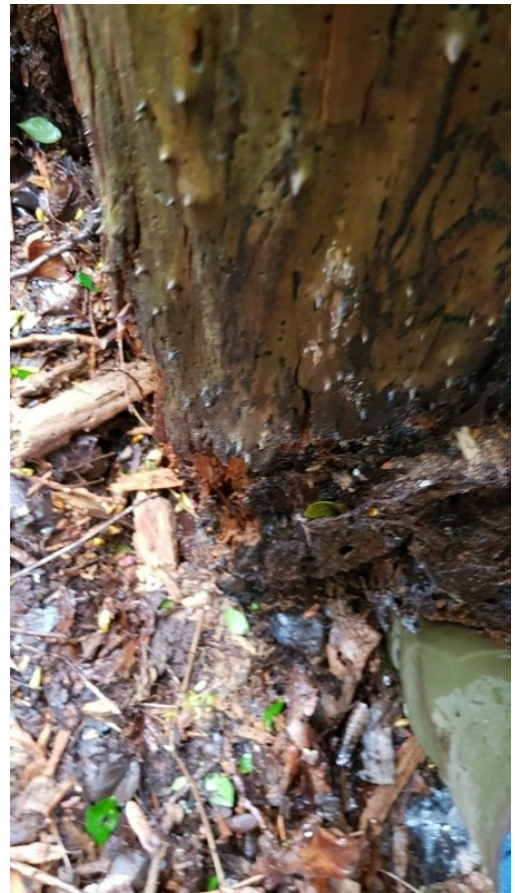
<b>État physiologique</b>		<b>État mécanique</b>	
Note physiologique globale	2	Désordre physiologique	-
Note haut	2 - Désordre significatif	Bourrelet de recouvrement	Rentrant
Note bas	2 - Désordre significatif

<b>Bois mort</b>	
Bois mort	2 Bois mort en quantité moyenne

<b>État mécanique</b>	
Note mécanique globale	1

<b>Chapente</b>	
Note mécanique	1 : Fortement altéré
Observation	Pathogène
Antécédent rupture , Carie, Ecorce incluse, Nécrose, Rejets	-

<b>Tronc</b>	
Note mécanique	1 : Fortement altéré
Observation	Pathogène
Carie, Champignon lignivore, Fissure mécanique, Nécrose	C. Armillaire (sp.)

<b>Sol - Racines</b>	
Note mécanique	1 : Fortement altéré
Compaction	Faiblement compacté - 1
Observation	Pathogène
Champignon lignivore, Déterrée	C. Armillaire (sp.)

<b>État</b>		<b>Valeur</b>	
Etat sanitaire	0,1	Espérance de maintien	Court terme (1 a 3 ans)
<b>Recommandation</b>		<b>Recommandation</b>	
Analyse complémentaire ou Suivi	Pas d'analyse complémentaire	Intervention	Abattage/Remplacement
Délai	-		
<b>Commentaire</b>		Problèmes de voisinage à court terme	
		Agrément Bxl (VUB : )	-
		Agrément RW (Index SPW: (-)	-
		Flux CO2 (T/an)	0.065
		Biodiversité	à venir

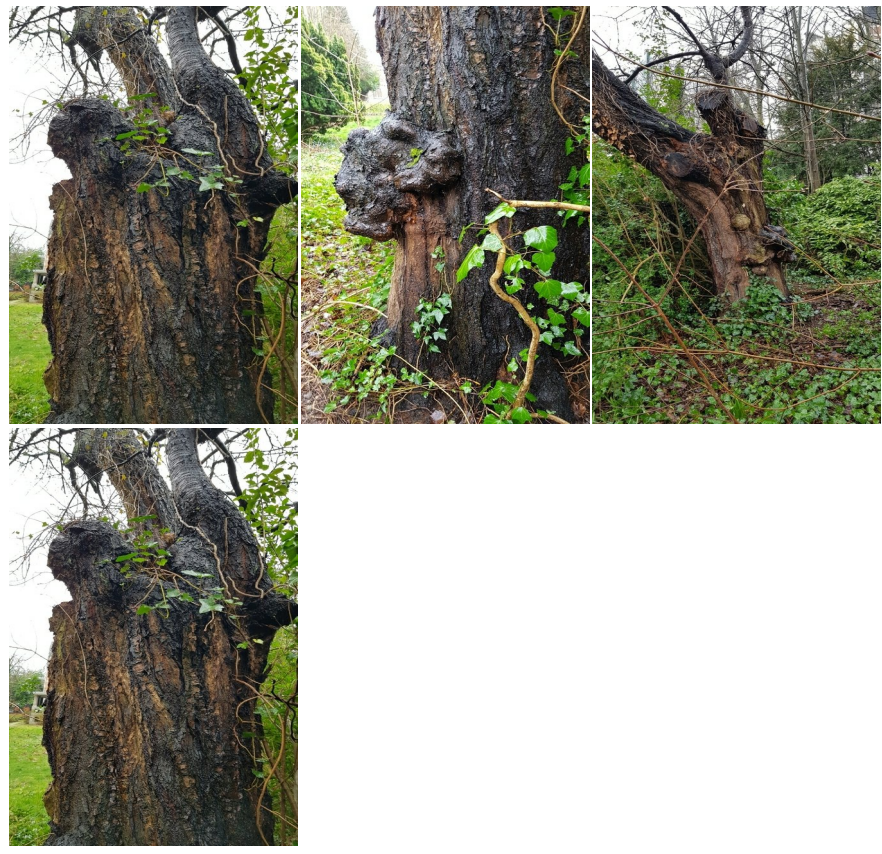
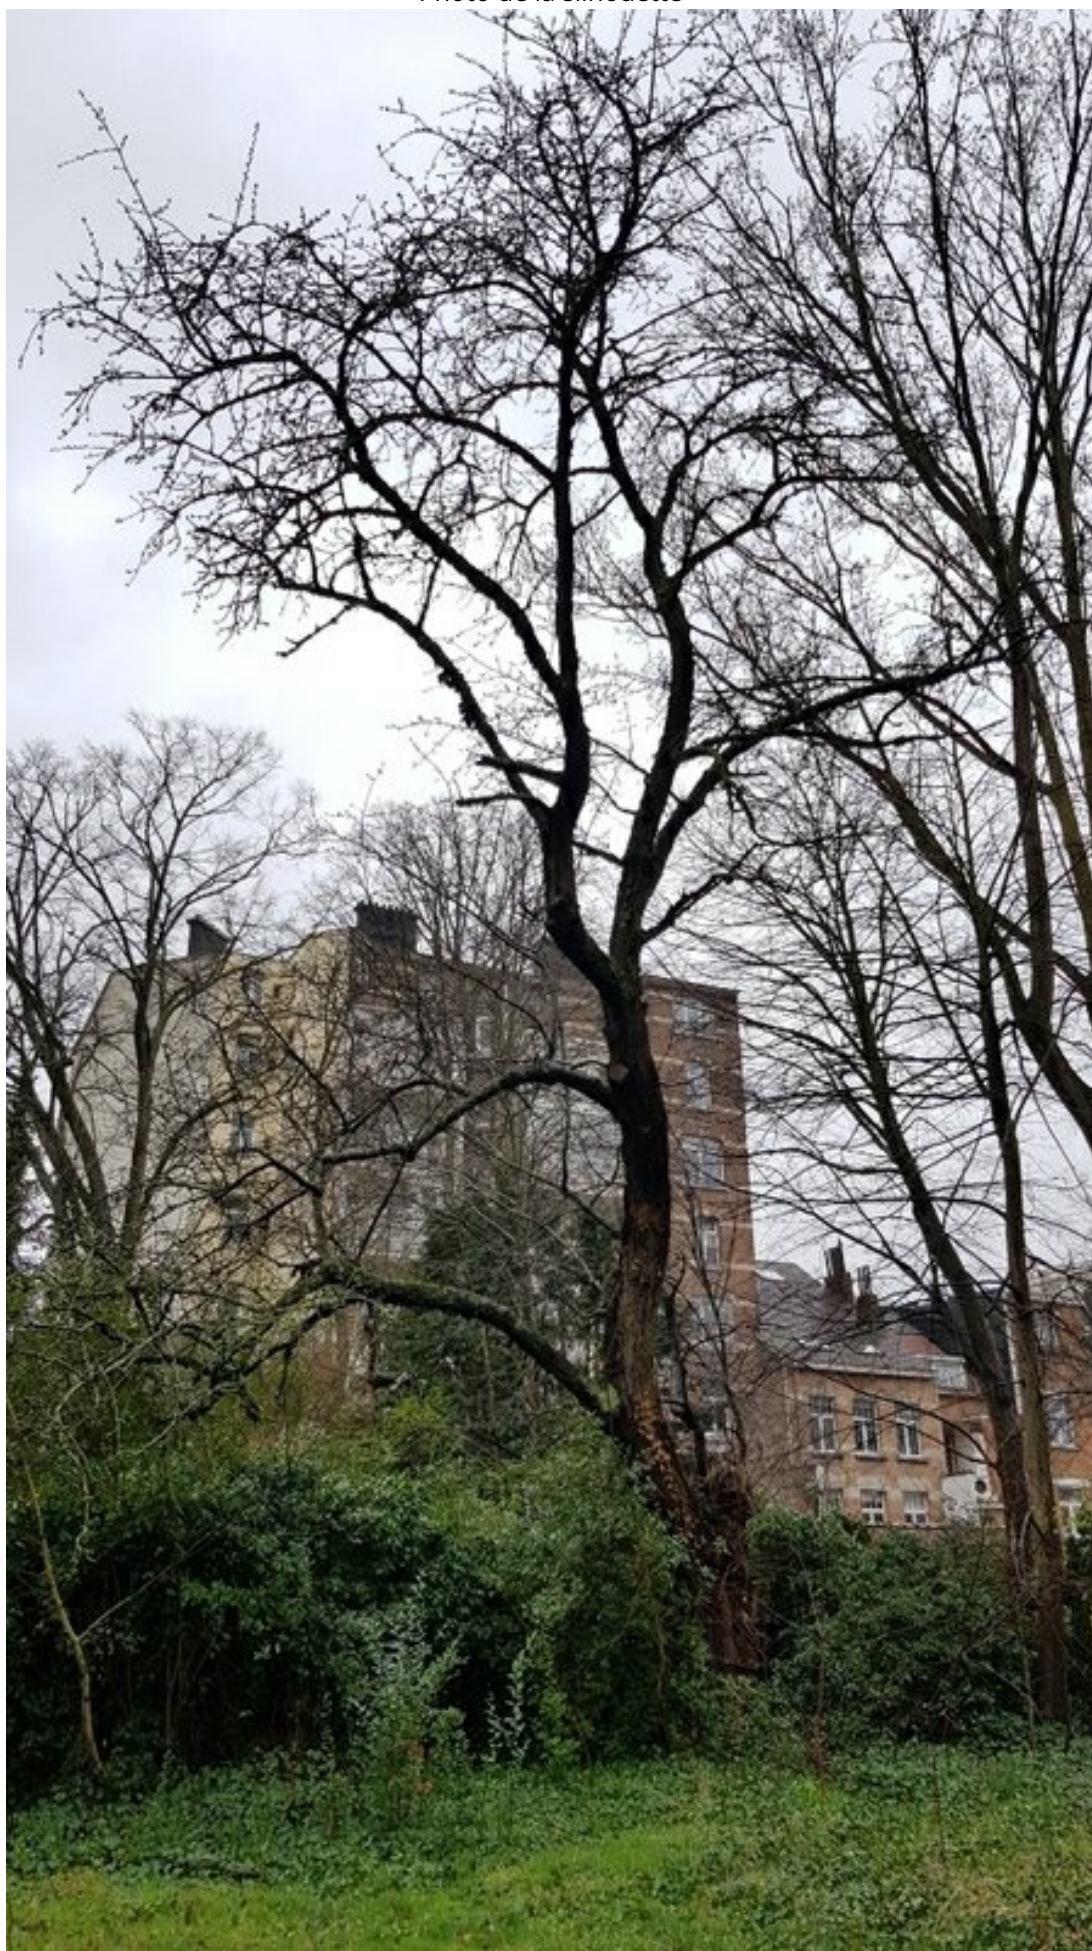
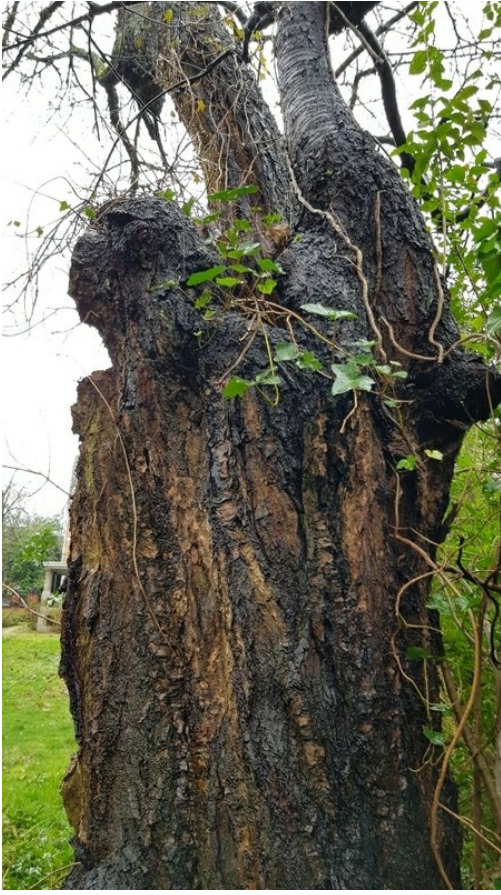
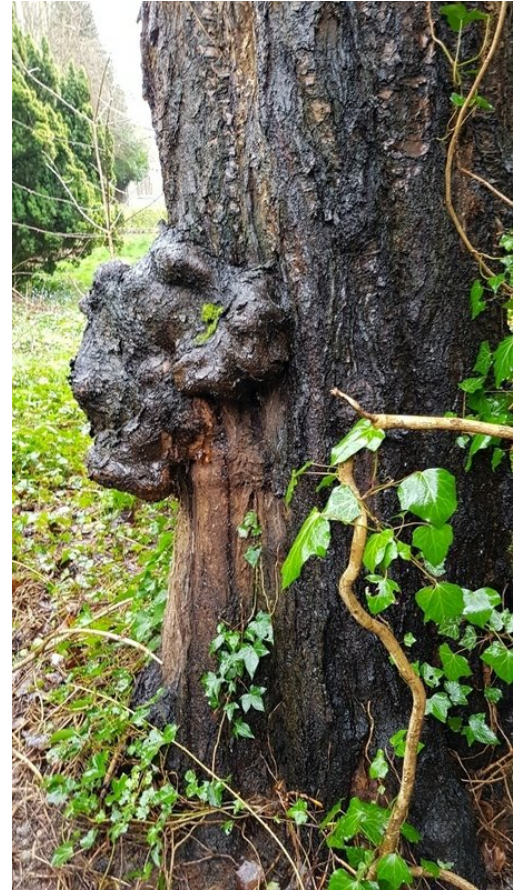
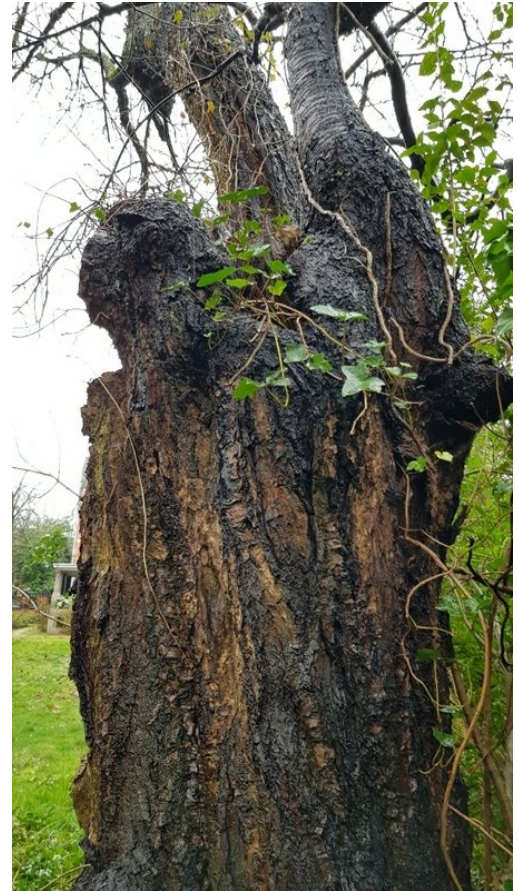
<b>État physiologique</b>		<b>Désordre physiologique</b>	
Note physiologique globale	2	Désordre physiologique	-
Note haut	2 - Désordre significatif	Bourrelet de recouvrement	Rentrant, Régressif
Note bas	2 - Désordre significatif

Fissure mécanique, Nécrose, Plaie coupe	-
---	---

<b>Sol - Racines</b>	
Note mécanique	3 : Faiblement altéré
Compaction	Faiblement compacté - 1
Observation	Pathogène

<b>État</b>		<b>Valeur</b>	
Etat sanitaire	0,2	Espérance de maintien	Moyen terme (3 a 15 ans)

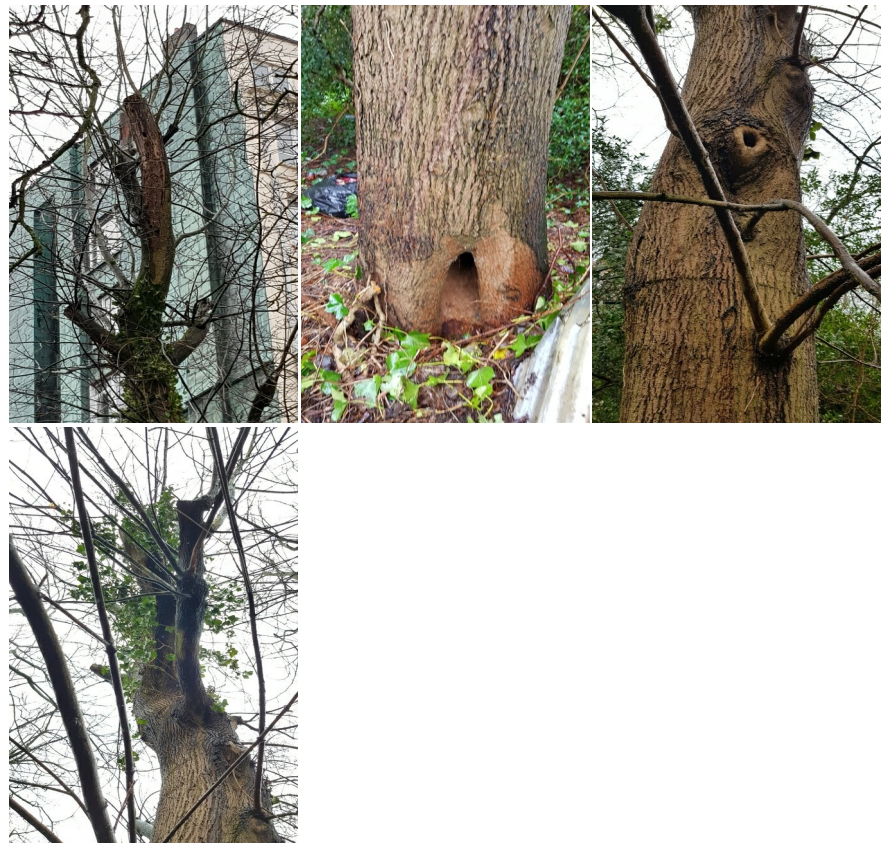
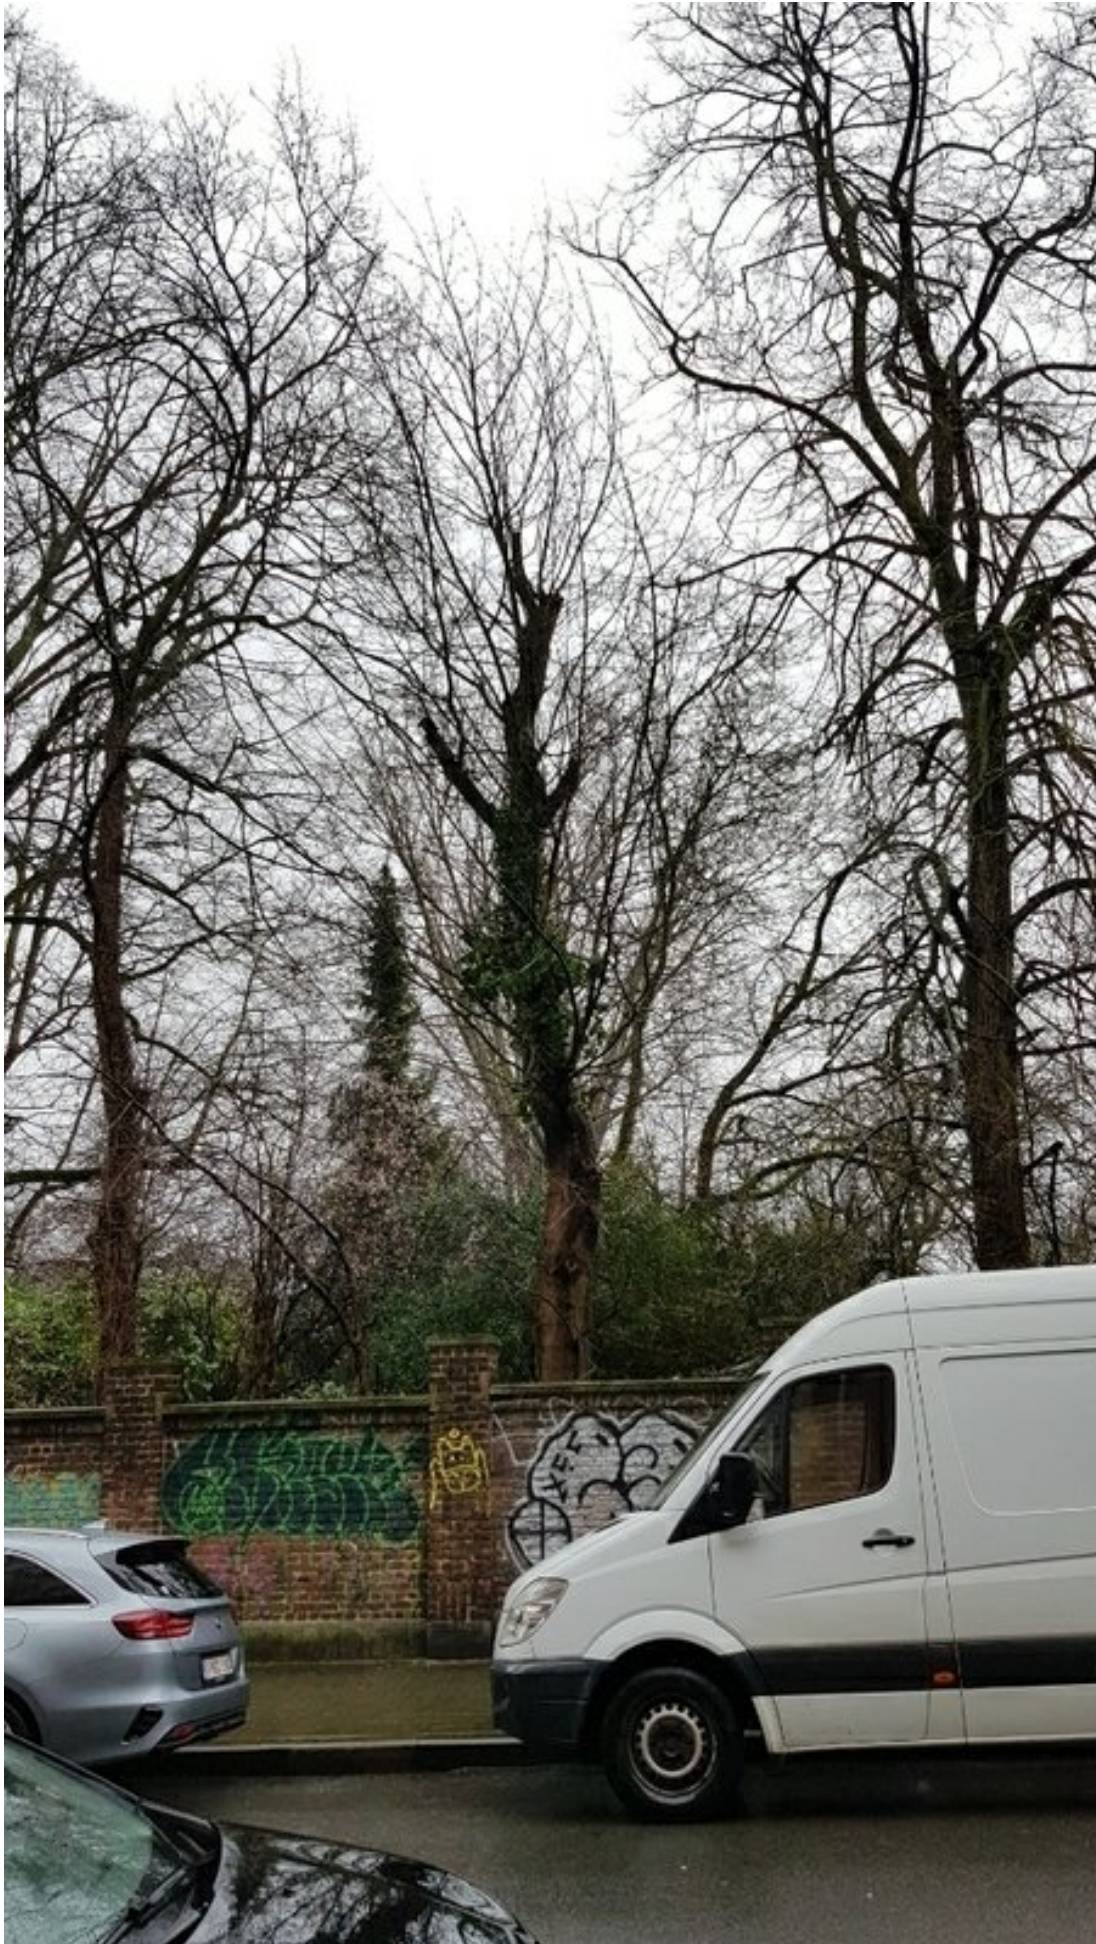
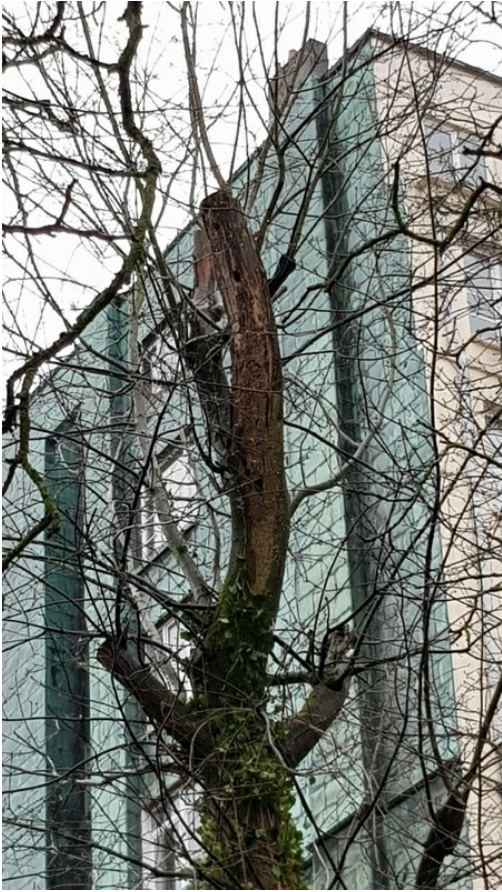
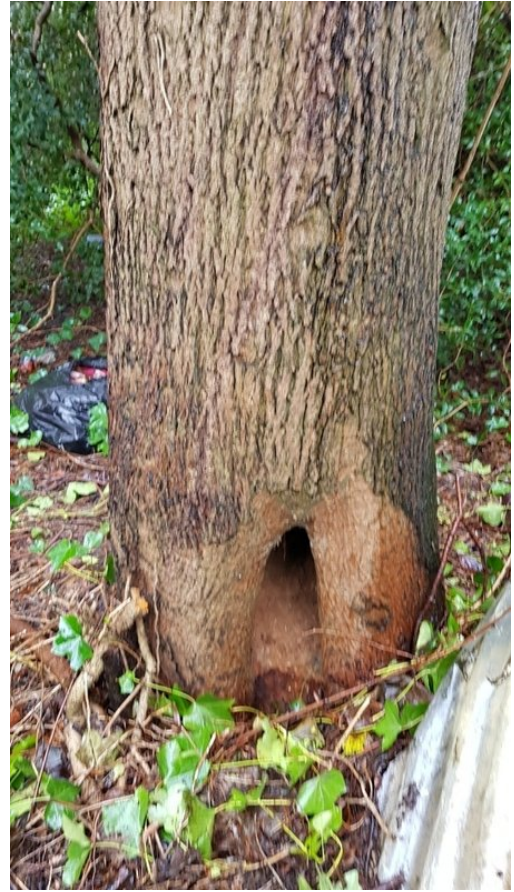
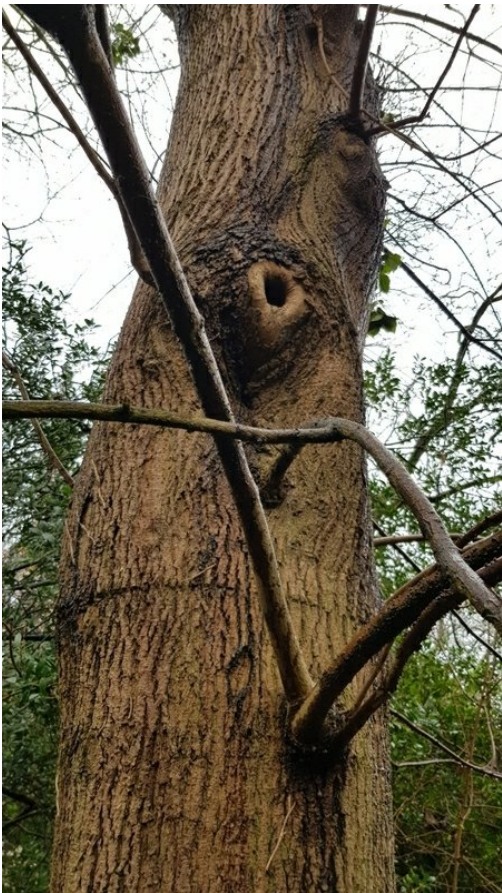
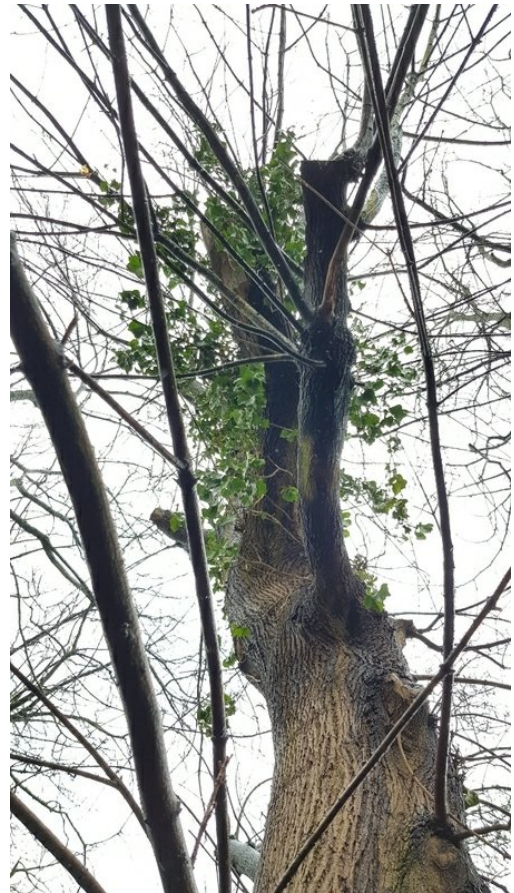
Note physiologique globale	1	Désordre physiologique	-
Note haut	1 - Désordre grave	Bourrelet de recouvrement	Régressif
Note bas	2 - Désordre significatif

Charpente	
Note mécanique	1 : Fortement altéré
Observation	Pathogène
Antécédent rupture, Fissure mécanique, Nécrose, Rejets	-

Sol - Racines	
Note mécanique	2 : Altéré
Compaction	Compacté - 2
Observation	Pathogène
-	-

État		Valeur	
Etat sanitaire	0,2	Espérance de maintien	Court terme (1 à 3 ans)
Recommandation		Agrément Bxl (VUB : )	-
Analyse complémentaire ou Suivi	Pas d'analyse complémentaire	Agrément RW (Index SPW: (-)	-
Délai	-	Intervention	Abattage/Remplacement
		Flux CO2 (T/an)	0.034
		Biodiversité	à venir
