# T/T WORLD XANADU

World Xanadu B NO FOR UNIT B 4273 TYPE OF DESIGNATION APL45 , APMK

Builder: Sumitomo Shipyard year 1974

Owner: World Wide Shipping Hong Kong

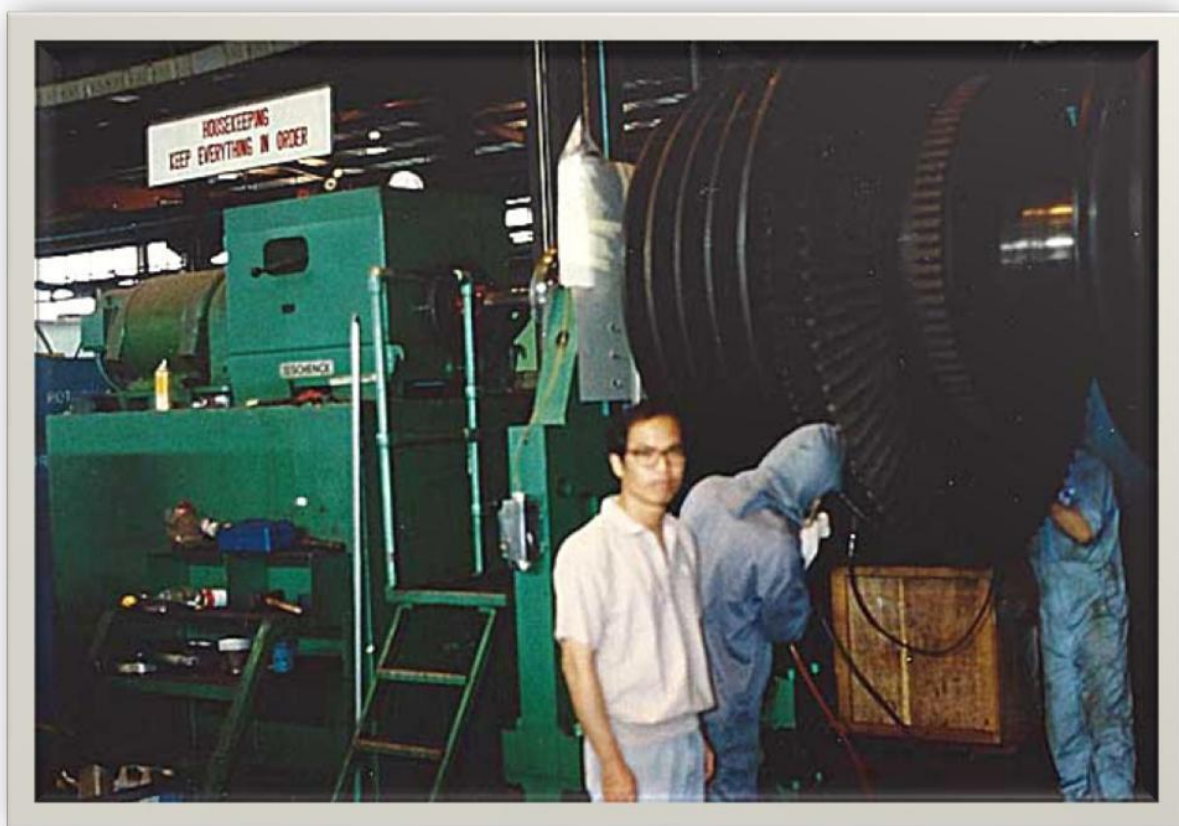
Rotorn i balanseringsmaskinen, vid sidan rederiinspektör

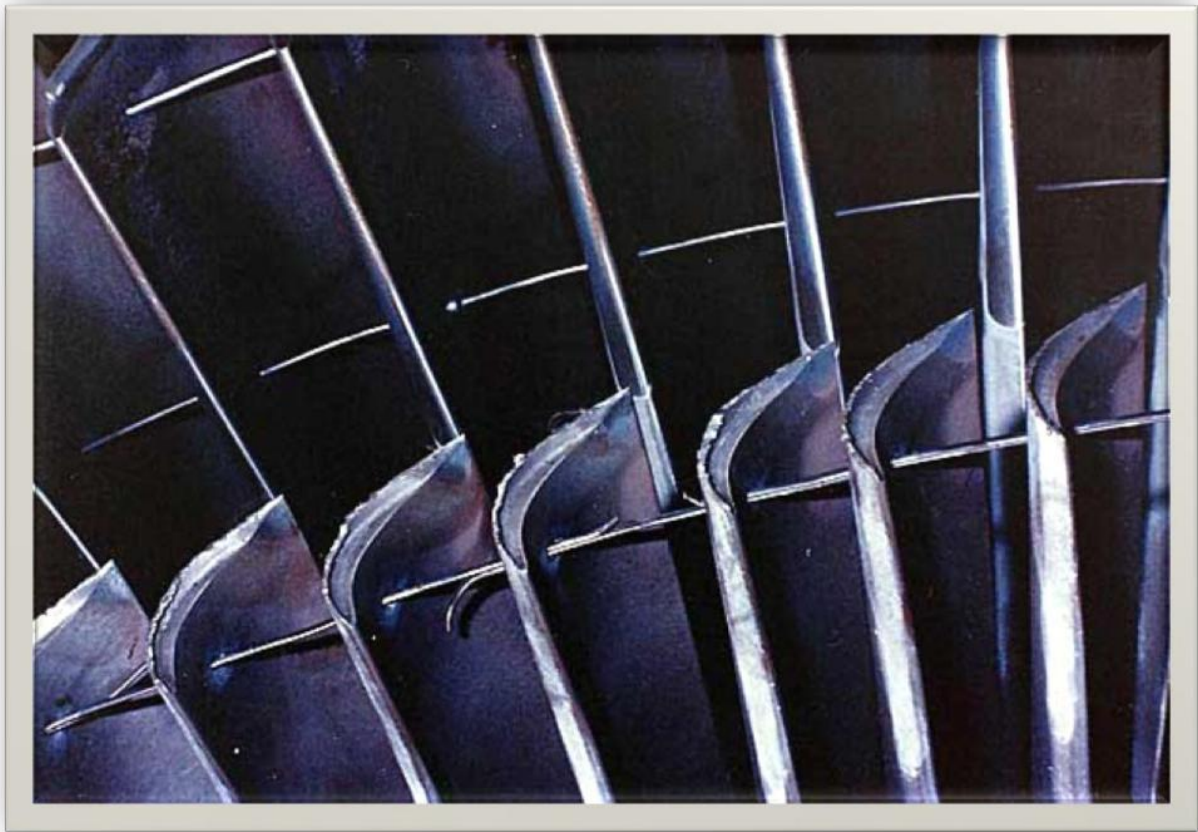
LP-rotorn undersöktes omsorgsfullt i verkstaden, backturbinens steg 2 skovlades om och diverse andra skador åtgärdades. Sprickindikering av LP-flex. koppling visade på en spricka. Någon ny koppling stod inte att få tag på. Man undersökte också äldre fartyg på väg till skrot för att hitta en användbar koppling, dock utan resultat. Efter samarbete mellan STAL, rederi och klass kom man överens om rätt reparationsmetod.

Skador på skovlar

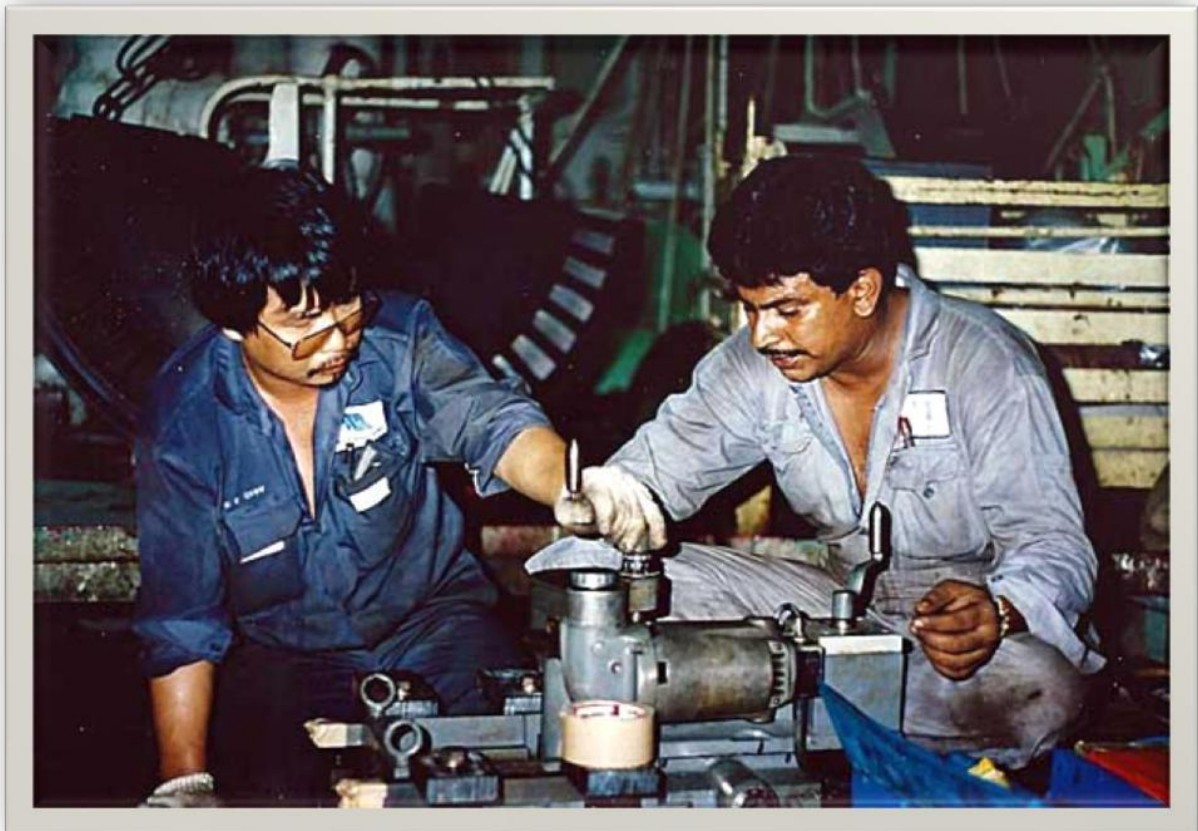
Ombord i fartyget utfördes inspektioner och sprickindikeringar. Det visade sig att både de Förliga och Aktre lagerbockarna hade varit i rörelse mot turbinhuset och slitit ned distansbrickorna mot turbinhuset. Turbinhusets ytor såväl som lagerbockarnas ytor bearbetades. Lagerbockarna riktades mot rotorn. Arbetet löpte bra med de duktiga och vänliga montörer vi hade tillgång till.

Turbinhuset bearbetas i läget för den förliga lagerbocken
