# MEYERBEER 35

## DEMANDE DE PERMIS D'URBANISME : NOTE EXPLICATIVE COMPLEMENTAIRE ACCOMPAGNANT LE DEPOT DE PLANS MODIFICATIFS – ARTICLE 177/1 CoBAT Rue de la Mutualité – Rue Meyerbeer, 1190 Forest AMÉNAGEMENT DU JARDIN ANNEXE 17 INDICE A- NOTICE D'INTENTION ET DESCRIPTION DES TRAVAUX

### AMÉNAGEMENT DU JARDIN

#### ANNEXE 17 INDICE A- NOTICE D'INTENTION ET DESCRIPTION DES TRAVAUX

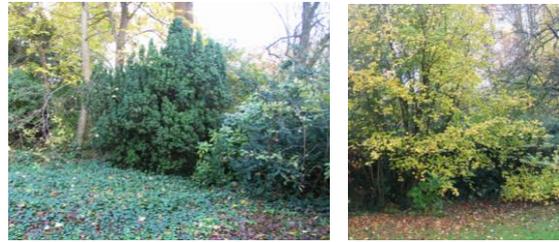
Les massifs arbustifs datent principalement de l'époque de la villa. Il s'agit d'un couvert mixte composé de persistants et de caducs de types plutôt horticoles (ifs, buis, aubercas, prunus, kerria, viorne, troène). Une végétation parallèle plus récente complète la palette de base : symphorines, Juniperus,). Une végétation de type sous-bois (lierre, noisetier, houx, sureau, etc.) est largement présente suite

probable d'une installation spontanée rendue possible par l'abandon d'un 'entretien horticole' du jardin.

L'ensemble de ces sujets contribue à former une lisière périphérique du jardin assez haute, dense et variée qui filtre les vues depuis et vers les parcelles mitoyennes.

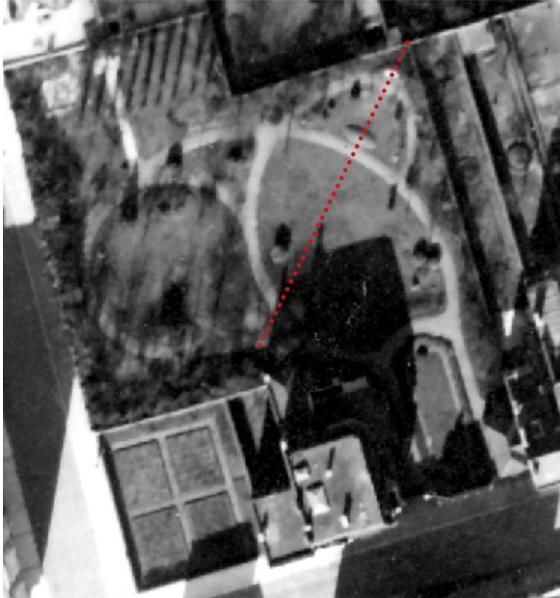
Photographie aérienne BruCiel – 1935 - Aujourd'hui, l'anneau secondaire de promenade conduisant au salon de jardin a disparu avec le développement de la végétation.

La pelouse existante correspondait à la pelouse centrale visible dès les photos aériennes de 1935 mais dont la petite excroissance du salon de jardin a disparu dans la végétation.

Ce massif et les plantes invasives seront supprimés pour revenir à la structure de la situation de référence de la photo de 1935.

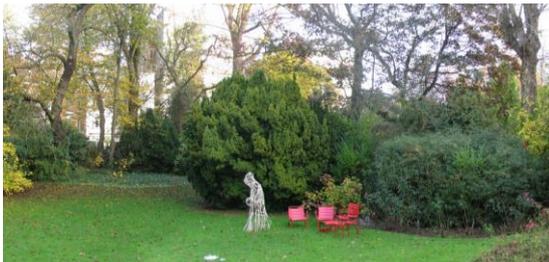
La pelouse centrale en 2015 au droit des arbustes persistants discernables sur la vue de 1935 à droite de l'axe de composition transversale. Leur taille considérable écrase et empiète la composition symétrique des massifs et corbeilles axés depuis la boucle secondaire du 'salon de jardin'.

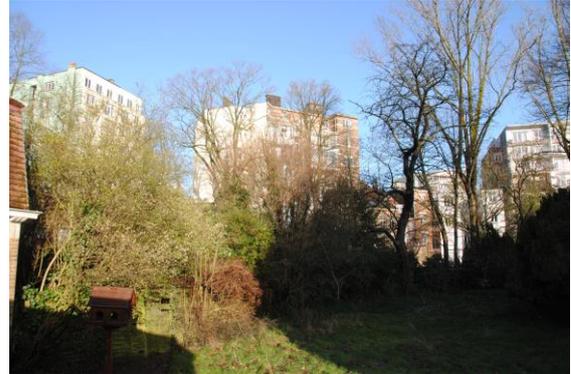
La pelouse centrale en février 2020 dans les limites actuelles du jardin coupé en deux par un claustra et une lisière arborée aujourd'hui très importante qui interrompent net le tracé des sentiers. Le cerisier sénéscent et expertisé dangereux (n°14 de la demande d'abattage), est l'arbre dressé dont le tronc est à l'ombre.

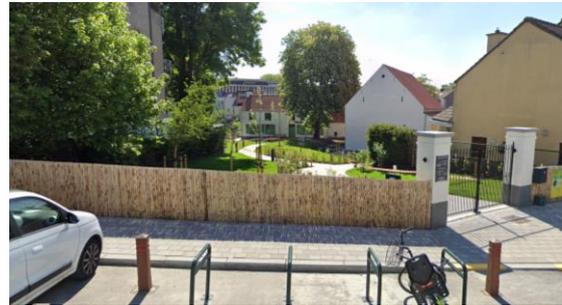
Exemple de palissade en châtaignier, construction sur mesure, projet Auberge des Maîtres à Woluwé-Saint-Pierre, projet Eole.

L'intimité des rez-de-chaussée par rapport au jardin ouvert aux riverains est assurée par une palissade en bois de châtaignier (hauteur 120cm) qui marque la limite des parties privatives des deux immeubles A et B, en s'inscrivant dans un vocabulaire de jardin. Les parties de jardin installées sur les dalles du parking souterrain sont systématiquement comprises dans les espaces privatifs.
