1701, rue Principale  
, QC

Dossier: 200116SP

## RAPPORT D'INSPECTION PRÉ ACHAT

16 janvier 2020

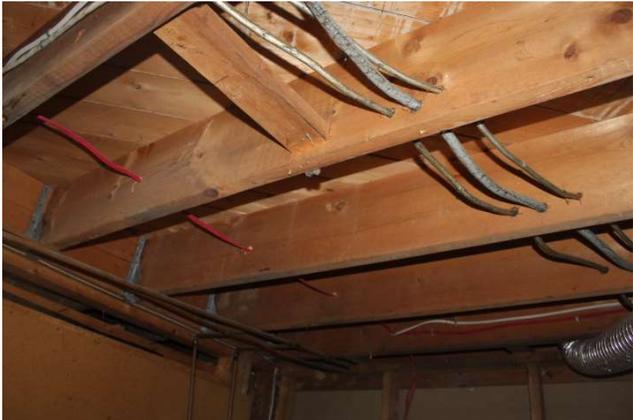
LA STRUCTURE DU PLANCHER

Dans le cadre de notre inspection, nous n'avons décelé aucune déficience (fissures majeures, bombements, affaissements ou contraintes, etc.) sur les planchers et les plafonds.

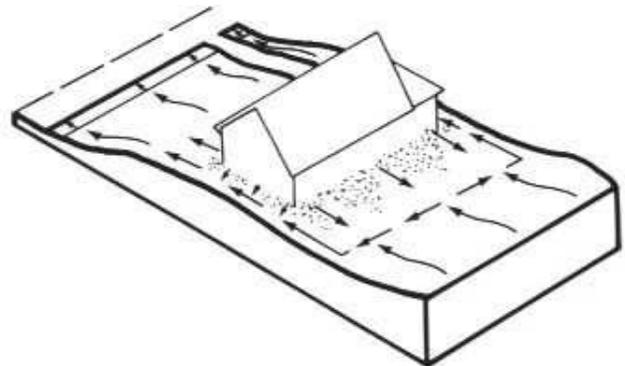
PENTE DU SOL NÉGATIVE

Pente de sol négative drainant vers le bâtiment

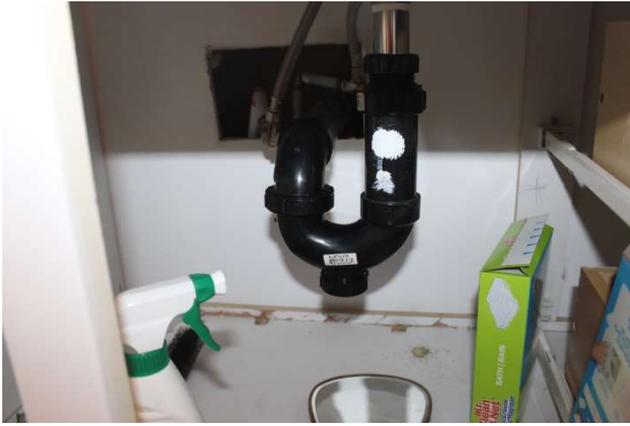
LE SYSTÈME DU RENVOIS DANS LA SALLE DE BAINS

Lors de notre vérification, aucun dommage ou fuite d'eau n'ont été observé sur les conduits d'évacuation et de ventilation, et sur les événements de plomberie. Nous n'avons observé aucune problématique apparente avec l'efficacité de l'écoulement du système d'évacuation des eaux.

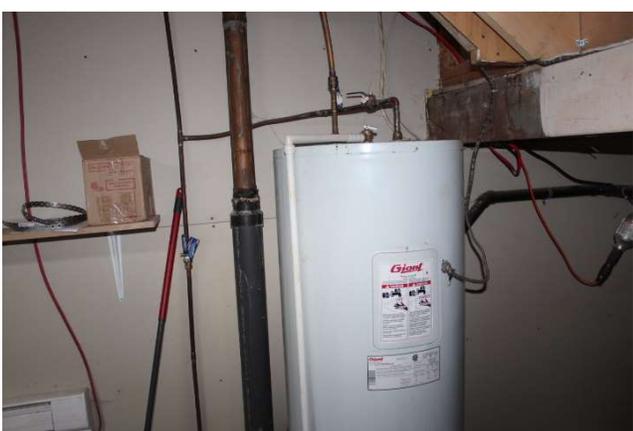
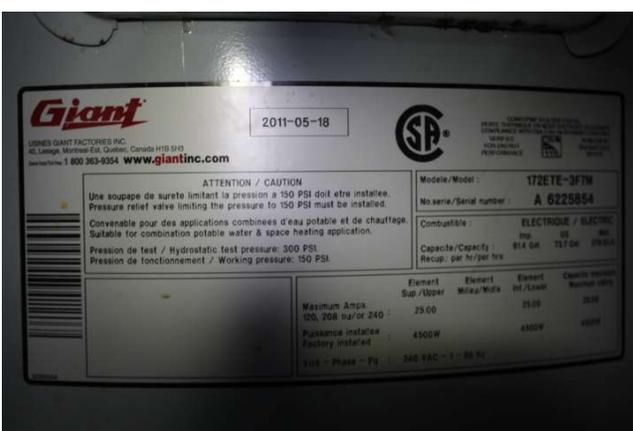
LE CHAUFFE-EAU

Aucune déficience n'a été observée sur le chauffe-eau.

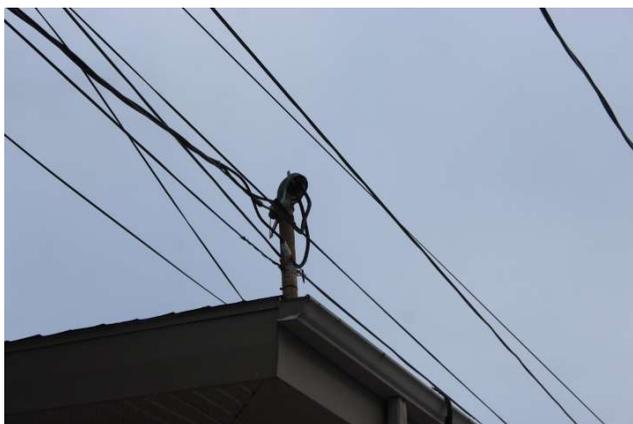
L'ALIMENTATION PRINCIPALE

Aucun dommage ou anomalie n'ont été observé sur le mat et les installations de branchement électrique.

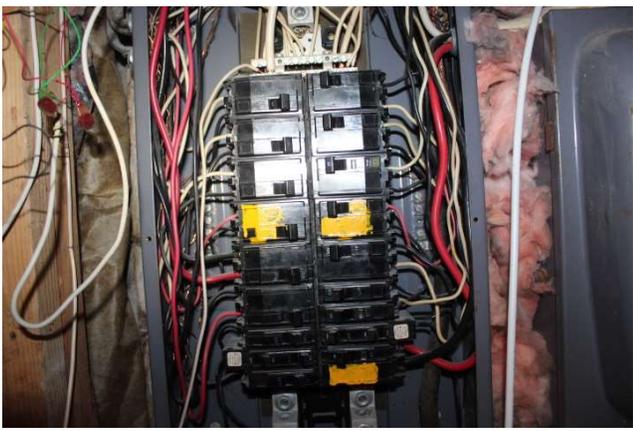
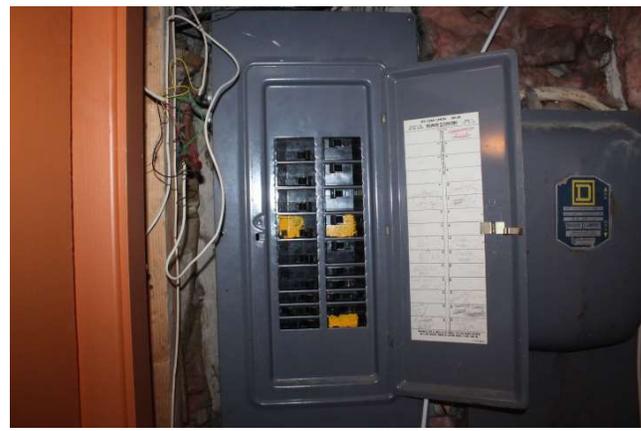
LE PANNEAU ÉLECTRIQUE

Aucune déficience apparente n'a été observée sur le panneau de distribution et son coffret de branchement intégré.

Les câbles ne présentaient aucun signe d'échauffement, le panneau ne comportait aucune ouverture ou des disjoncteurs sous-dimensionnés.

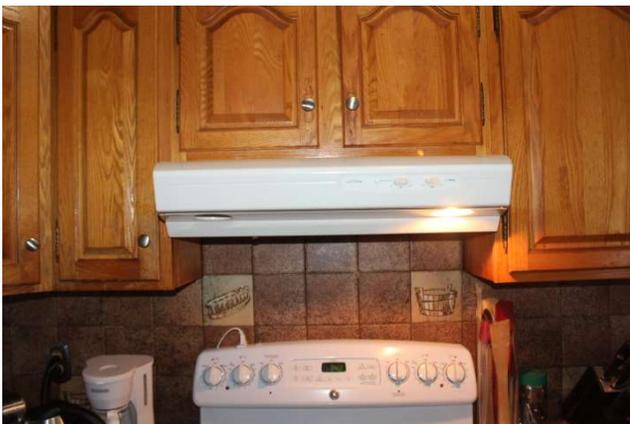
LA HOTTE DE CUISINE

Aucune déficience n'a été observée sur la hotte du poêle. Celle-ci a été mise en marche et nous avons confirmé qu'elle évacuait l'air efficacement.
