# Consortium MATER

RAPPORT RELATIF AU  
Bon de commande n° 16 (12-10-2017)  
007.01 – Avenue Albert

—  
Phase 2 – Diagnostic des arbres – Passage 2 : hors feuilles

Etudes de stabilité et diagnostic de dangerosité  
des arbres en alignement

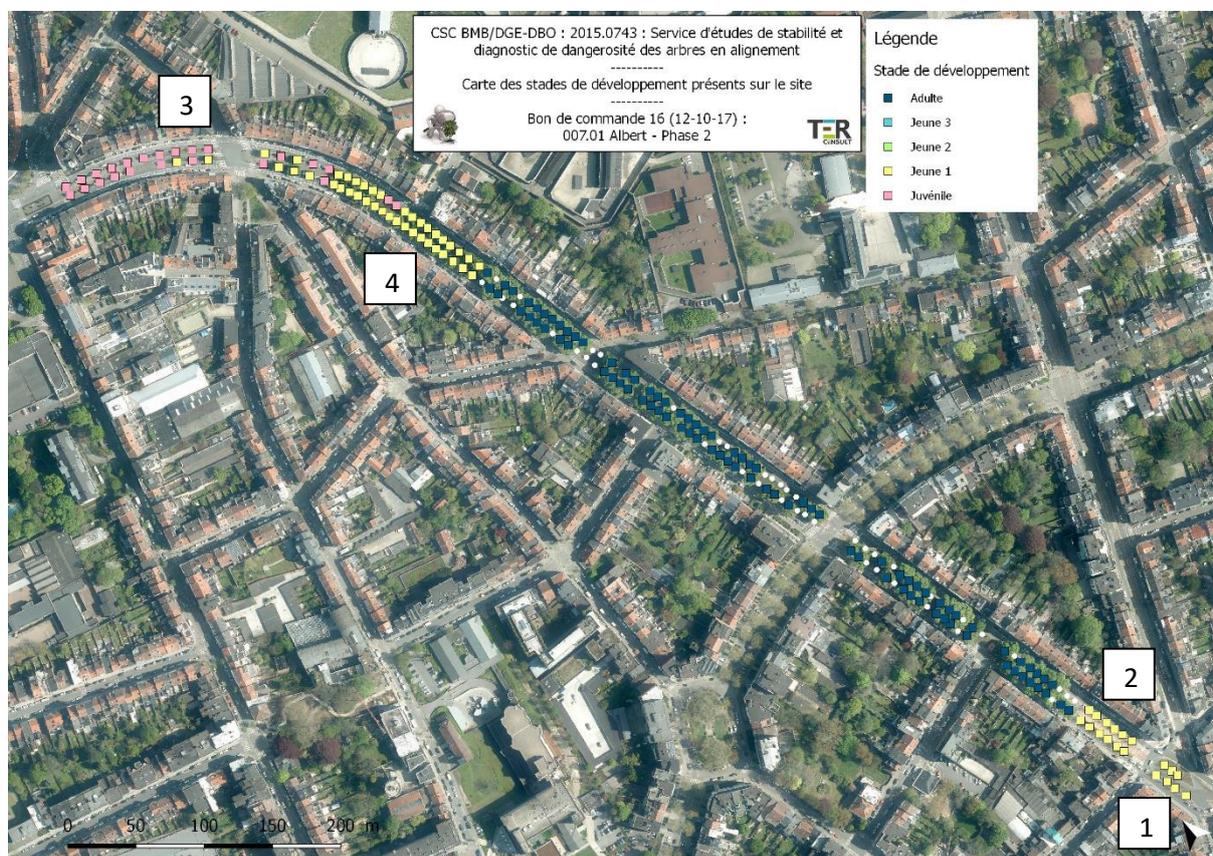
L’aménagement 1 présente des platanes (jeune 1) à l’évaluation sanitaire satisfaisante en moyenne (un arbre a des difficultés de reprise et un autre a des blessures au collet). Le lot 2 est constitué de platanes (jeune 1) de bon état sanitaire. Le lot 3 est constitué de marronniers juvéniles dont l’état sanitaire est plus incertain (présence de Pseudomonas et/ou de suintements bactériens et blessures sur certains arbres, état physiologique parfois défaillant). Le lot 4, plus ancien, est constitué de marronnier présentant des états physiologiques médiocres. Ils présentent des troubles de croissance et l’on peut craindre une forte présence de Pseudomonas.
