# HF LEKKAGE 31-07-17

## SHELL RAFFINADERIJ PERNIS

### ONDERZOEKSRAPPORT

Datum: 11-10-2017

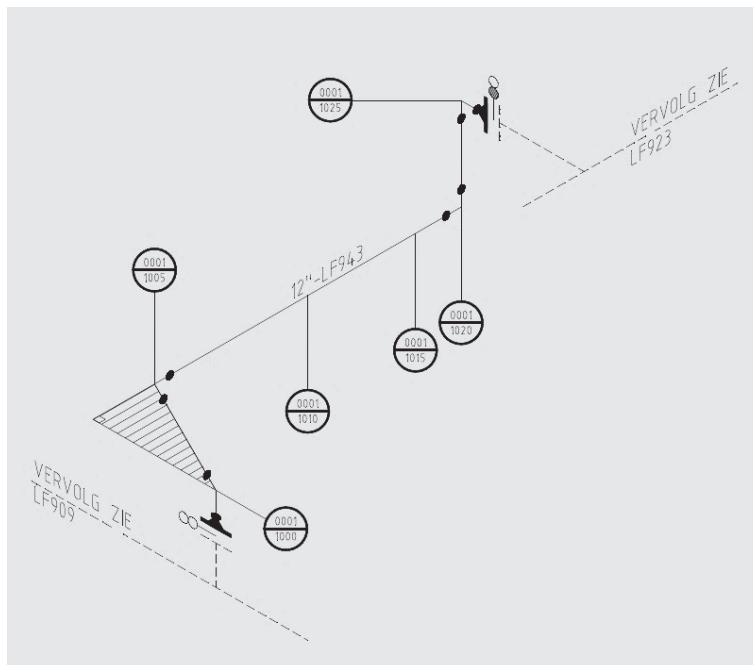
### Afbeelding 2: Corrosie Monitoring Locaties op de LF943

Op basis van de inspectieresultaten kan worden geconcludeerd dat er geen significante corrosie heeft plaatsgevonden aan de LF943 voor 2015.

Op de leiding LF943 zijn diverse UT (Ultrasonic Test) metingen uitgevoerd volgens meetprocedure. In RTD rapport 2014 is terug te vinden dat ter plaatse van rechte deel =CML1010 en CML1015 en de bocht =CML1020, meerdere UT metingen zijn uitgevoerd.

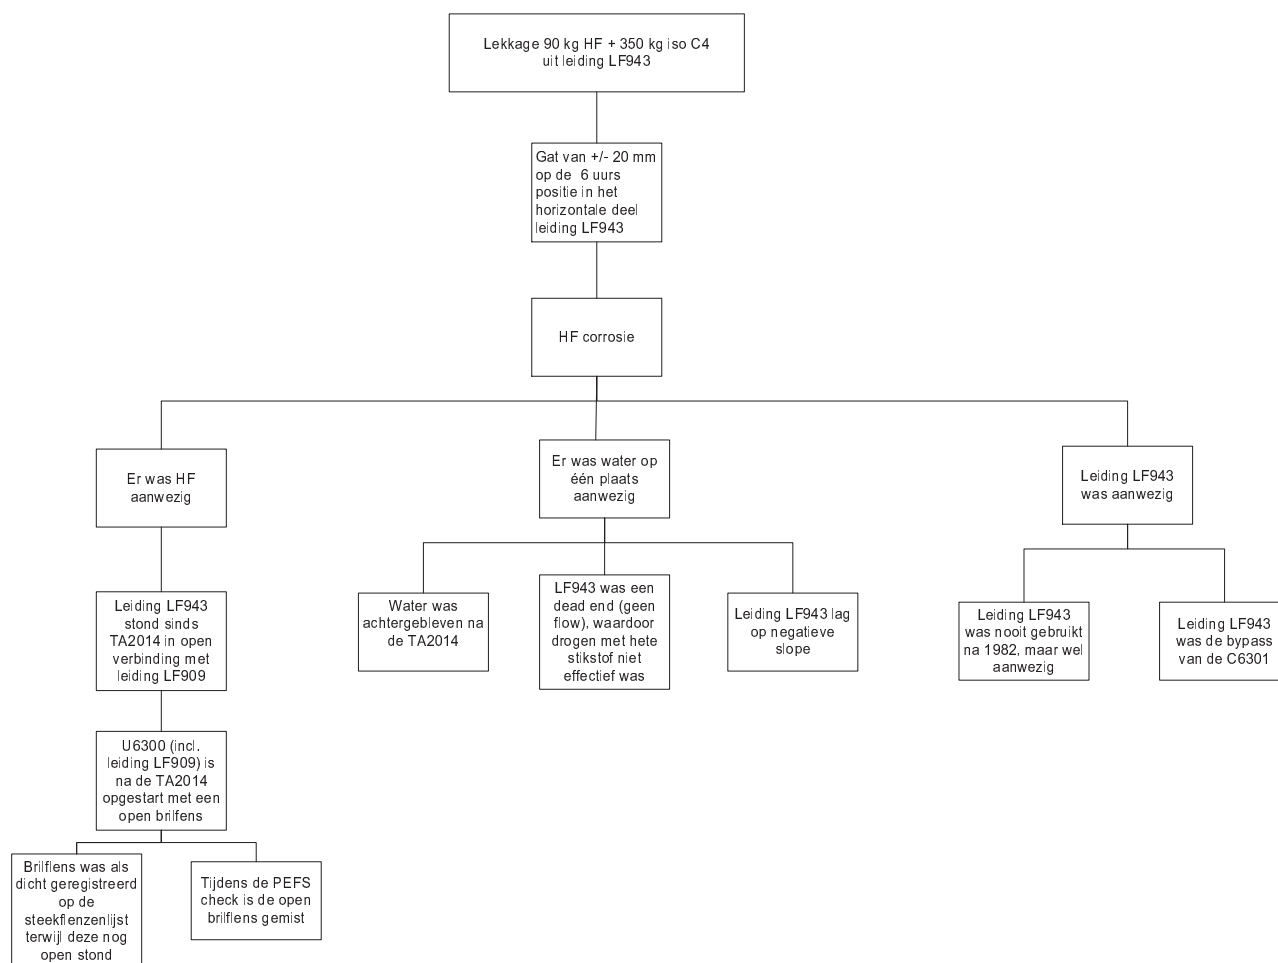
In onderstaand vereenvoudigd oorzaak- en gevolgdigram zijn de basisoorzaken van de lekkage weergegeven.

De lekkage de aan leiding LF943 is ontstaan door een HF-corrosie van koolstofstaal tussen Januari 2015 (= na TA 2014) en Juli 2017 (= tijdstip lekkage).

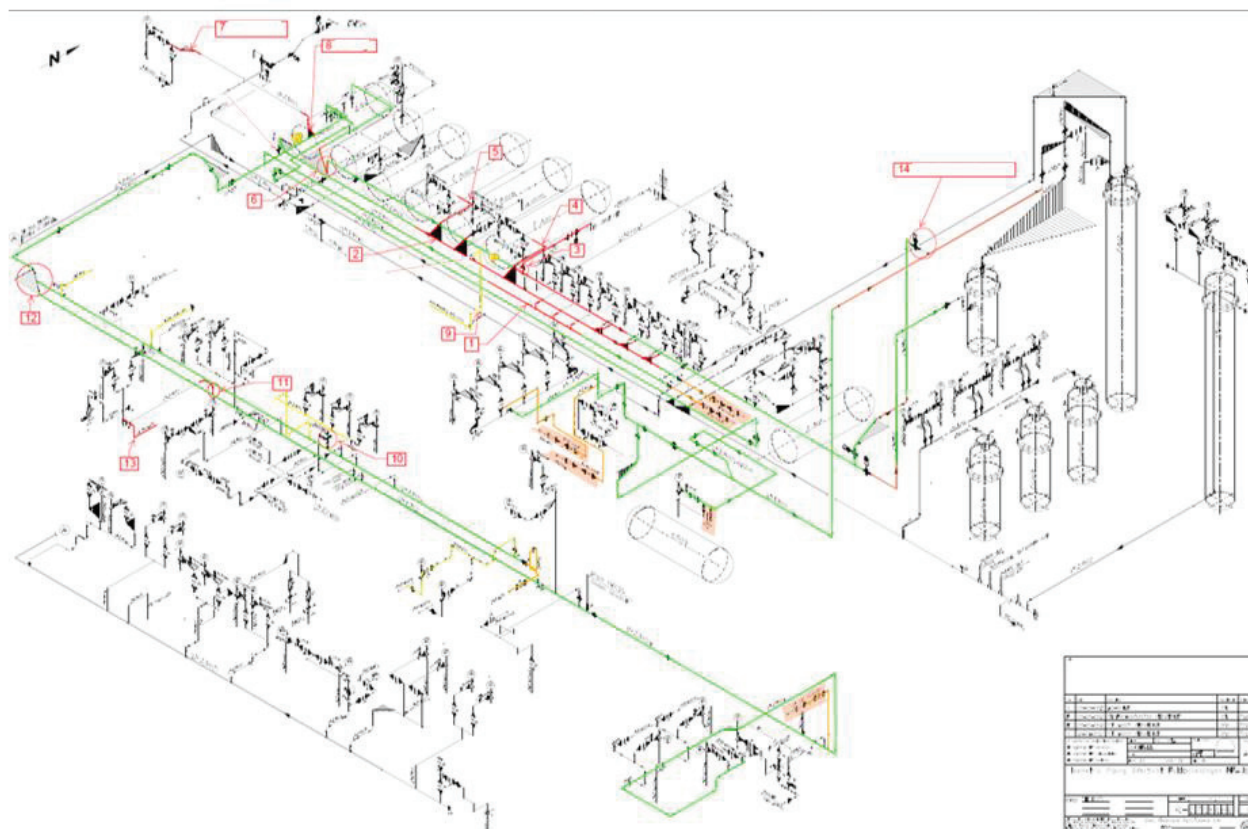
## NDO resultaten additionele scope low points zure fakkels systeem

Het onderzoeksteam heeft na het incident het fakkelsysteem op verschillende plaatsen US (= Ultrasonie) laten meten, er is met name gemeten op zogenaamde low points (= lage punten). Uit deze metingen zijn geen significante wanddikte afnames geconstateerd (zie tabel op blz. 15). Op basis van deze meetgegevens acht het onderzoeksteam het als zeer onwaarschijnlijk dat het water tijdens de procesvoering in deze leiding is gekomen. Het is dus het meest aannemelijk dat het water afkomstig is geweest uit de turnaround 2014.

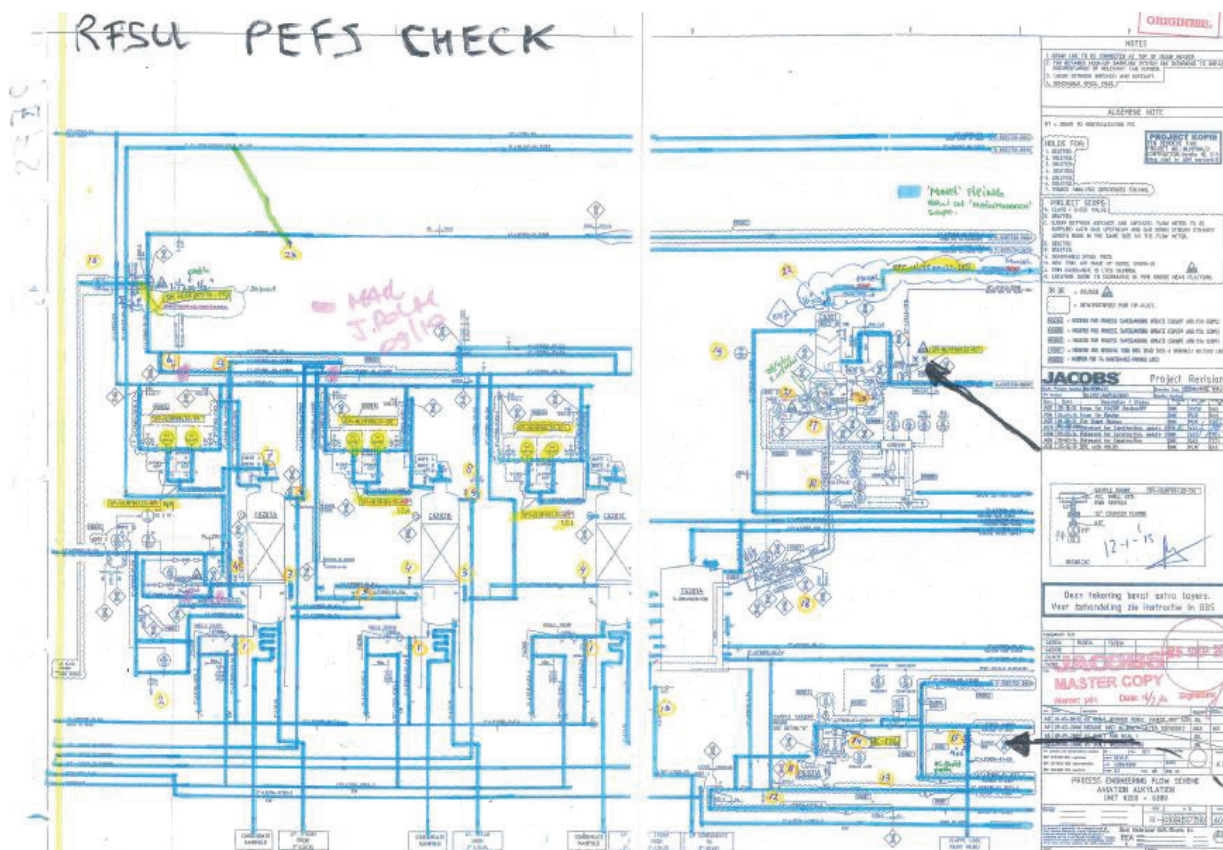
### **Open brilflens tussen leiding LF909 en LF943 sinds de HF Alky turnaround 2014**

Naast het feit dat de unit is opgestart met een open brilflens, heeft de brilflens vervolgens ook tot het optreden van het voorval in open stand gestaan. De open stand kwam niet overeen met de gewenste dichte stand zoals deze is vermeld op de PEFS.

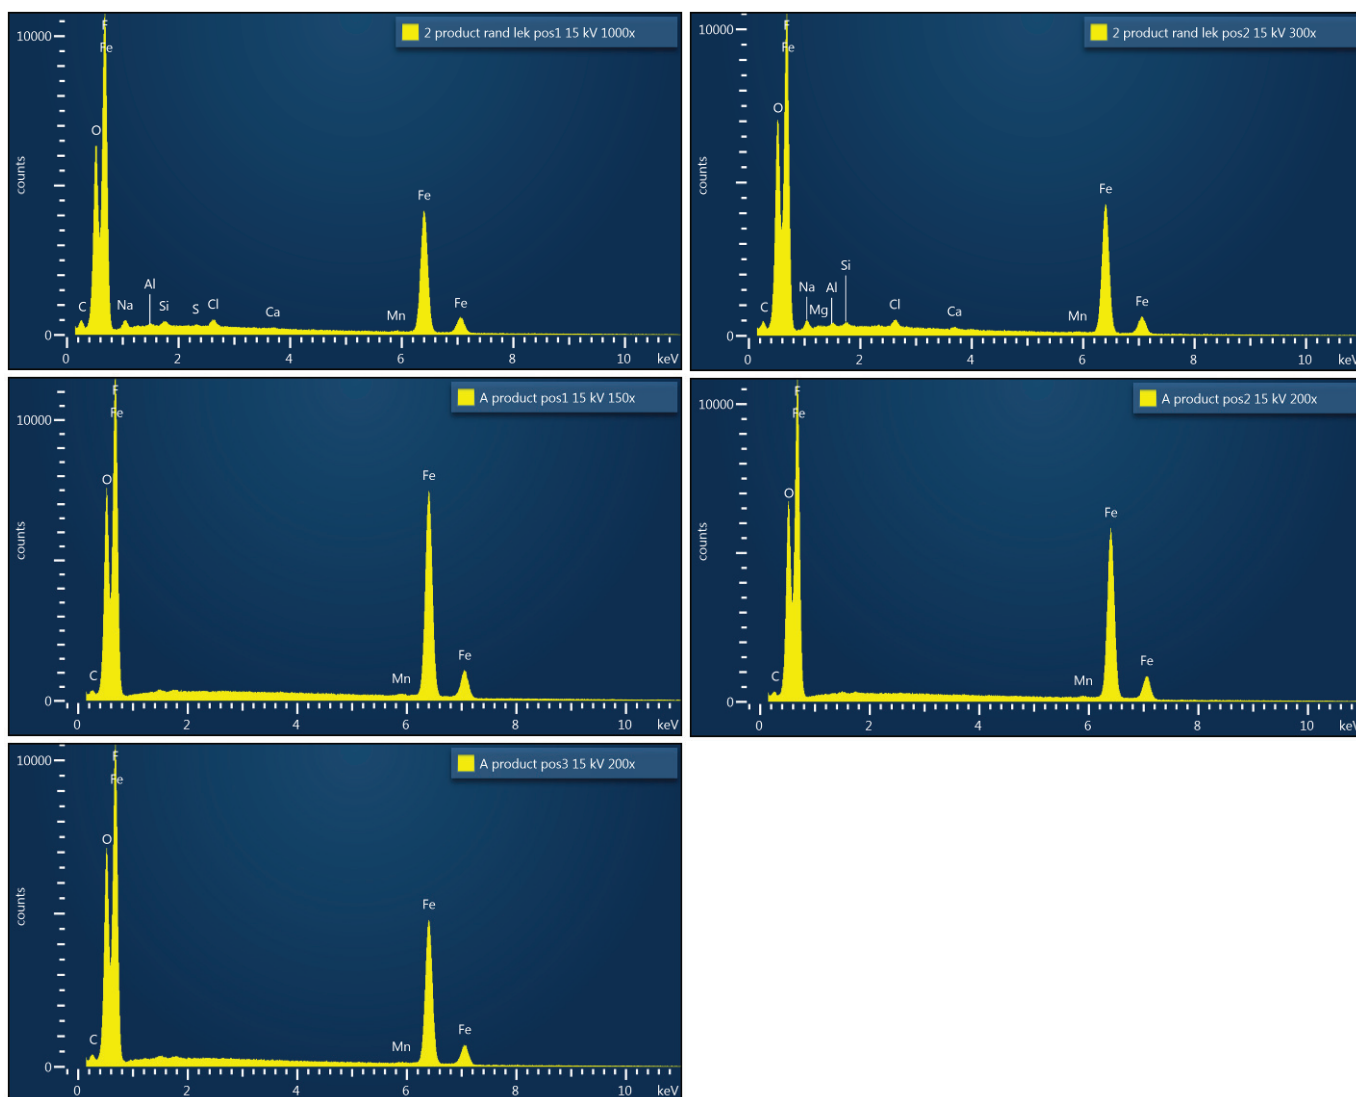
**Figuur 18.** EDX-spectra van de samenstellende elementen van de geanalyseerde producten.
