Gestionnaire	Mr FRANCK Stefan	Numéro du site [ID]	Jardin rue Meyerbeer 33-35	Consultant	P. Gourgue
Commande	MA_20200228_SF		[BE1190_MEYERBEER 33-35]	Date terrain	2020-03-05
Typologie du site	Jardin			Période phéno.	Hors feuilles
Type de diagnostic	Diagnostic d'arbre

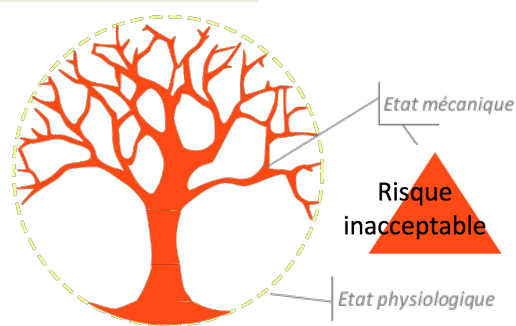
Photo silhouette / repérage

<b>État physiologique</b>		<b>État mécanique</b>	
Note physiologique globale	2	Désordre physiologique	-
Note haut	2 - Désordre significatif	Bourrelet de recouvrement	Rentrant
Note bas	2 - Désordre significatif

<b>Chapente</b>	
Note mécanique	1 : Fortement altéré
Observation	Pathogène
Antécédent rupture , Carie, Ecorce incluse, Nécrose, Rejets	-

<b>Tronc</b>	
Note mécanique	1 : Fortement altéré
Observation	Pathogène
Carie, Champignon lignivore, Fissure mécanique, Nécrose	C. Armillaire (sp.)

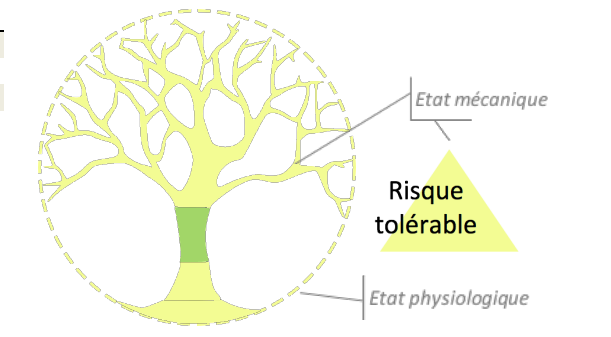
Photo silhouette / repérage

<b>État physiologique</b>		<b>État mécanique</b>	
Note physiologique globale	2	Désordre physiologique	-
Note haut	2 - Désordre significatif	Bourrelet de recouvrement	Rentrant
Note bas	2 - Désordre significatif

<b>Charpente</b>	
Note mécanique	2 : Altéré
Observation	Pathogène
Antécédent rupture , Carie, Ecorce incluse, Rejets	-

<b>Collet</b>	
Note mécanique	2 : Altéré
Observation	Pathogène
Champignon lignivore, Nécrose	C. Armillaire (sp.)

<b>Sol - Racines</b>	
Note mécanique	2 : Altéré
Compaction	Faiblement compacté - 1
Observation	Pathogène
Champignon lignivore	C. Armillaire (sp.)

<b>État</b>		<b>Valeur</b>	
Etat sanitaire	0,4	Espérance de maintien	Moyen terme (3 a 15 ans)
<b>Recommandation</b>		<b>Recommandation</b>	
Analyse complémentaire ou Suivi	Pas d'analyse complémentaire	Intervention	Entretien (1 an max.)
Délai	-		
<b>Commentaire</b>		Problèmes de voisinage à court terme	
		Agrément Bxl (VUB : )	-
		Agrément RW (Index SPW: (-)	-
		Flux CO2 (T/an)	0.086
		Biodiversité	à venir

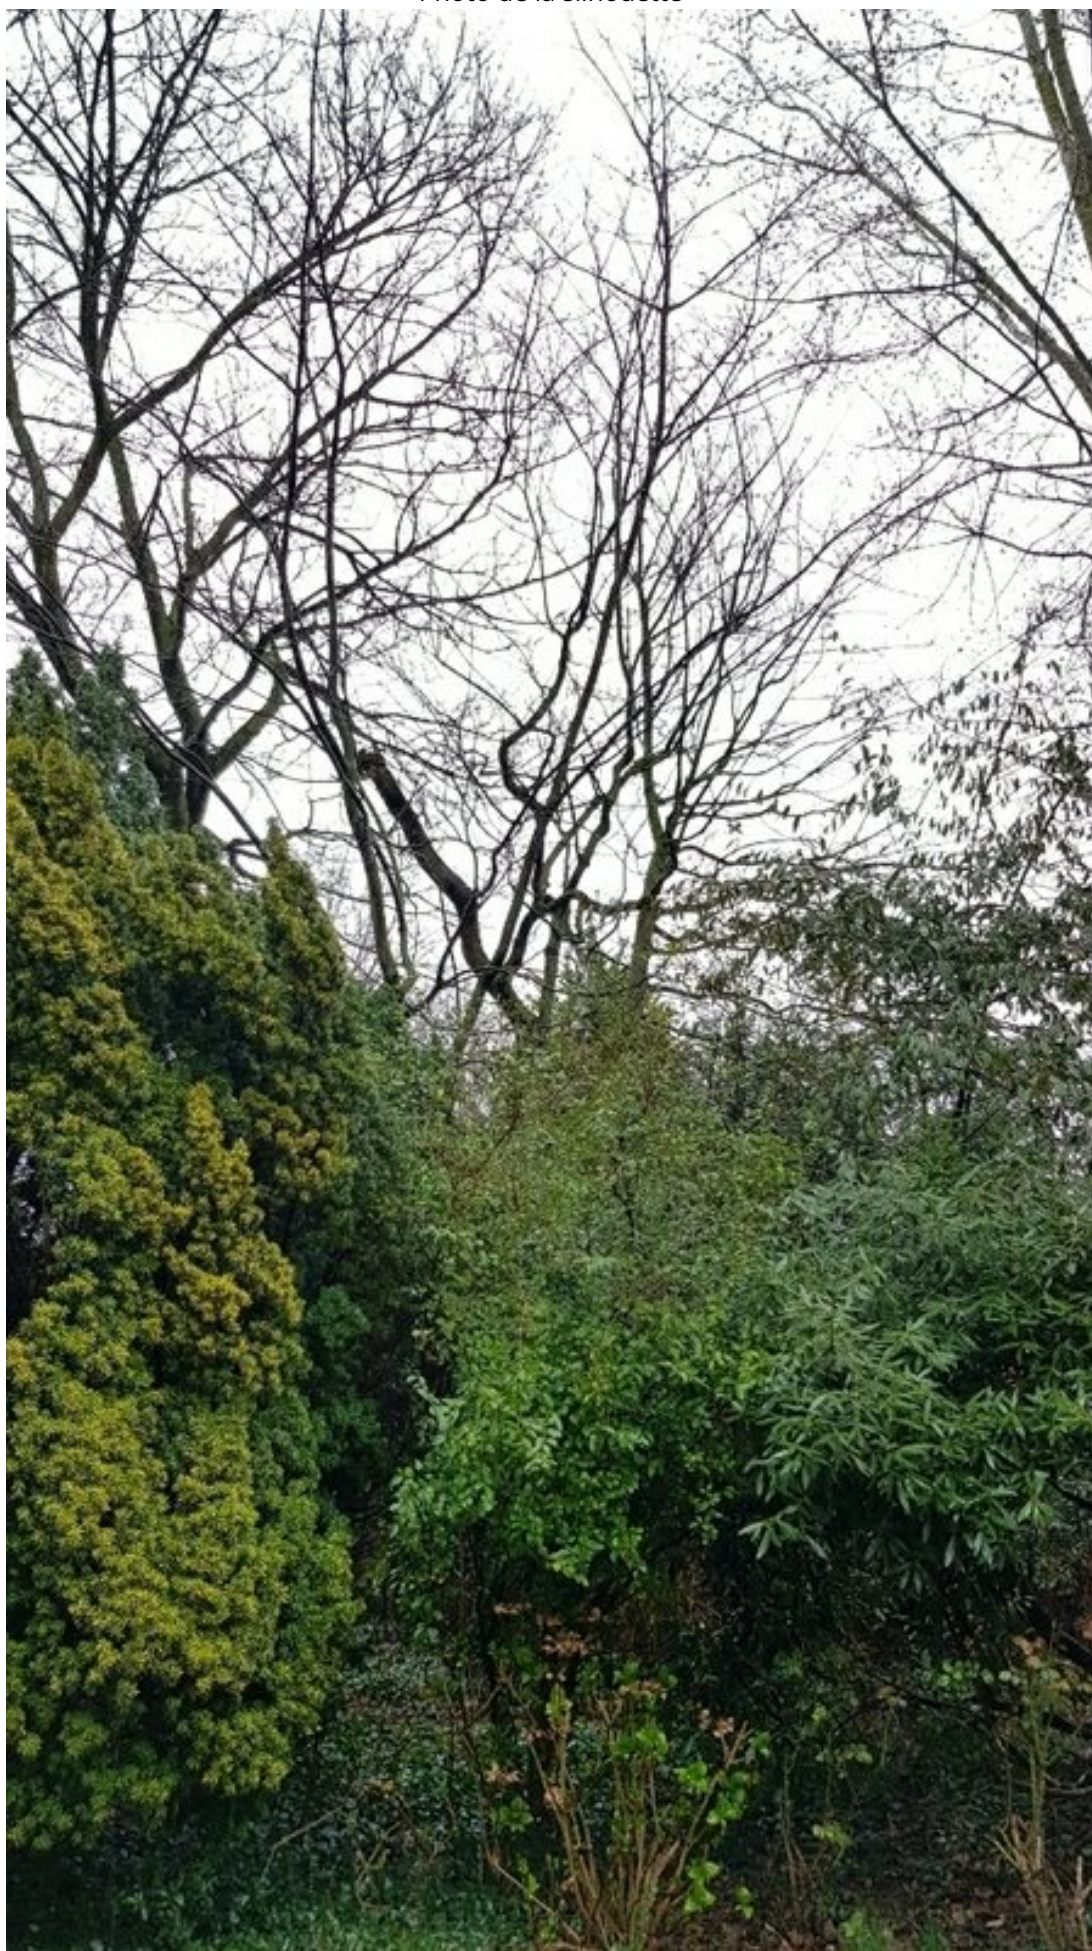
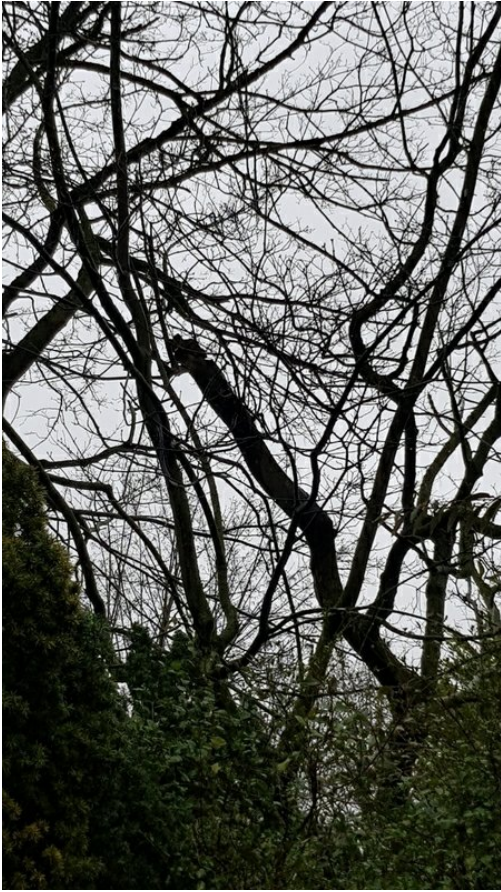
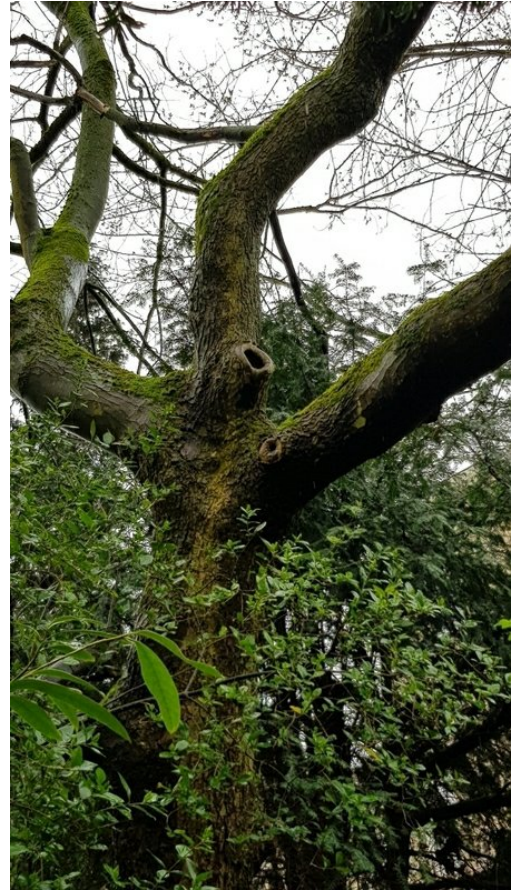
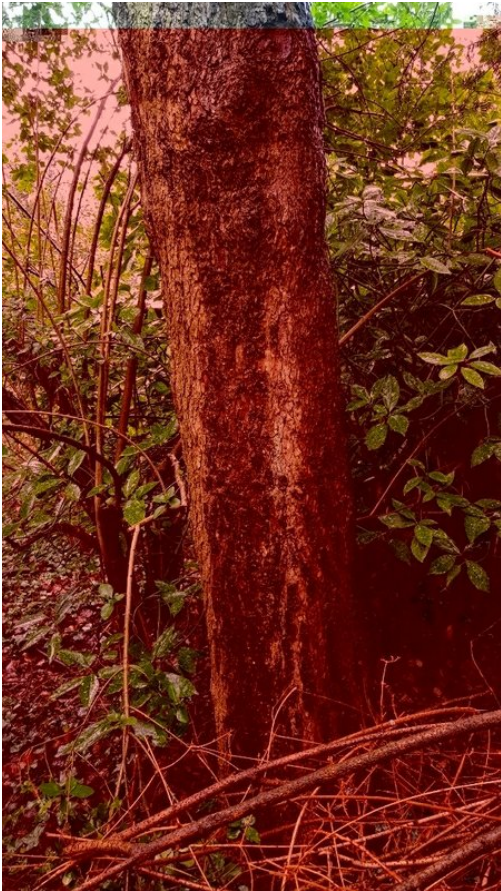
Photos du diagnostic

<b>Etat physiologique</b>		<b>Etat mécanique</b>	
Note physiologique globale	2	Désordre physiologique	-
Note haut	2 - Désordre significatif	Bourrelet de recouvrement	Recouvrant, Rentrant
Note bas	2 - Désordre significatif

<b>Collet</b>	
Note mécanique	3 : Faiblement altéré
Observation	Pathogène
-	-

<b>Sol - Racines</b>	
Note mécanique	3 : Faiblement altéré
Compaction	Faiblement compacté - 1
Observation	Pathogène
-	-

<b>État</b>		<b>Valeur</b>	
Etat sanitaire	0,6	Espérance de maintien	Moyen terme (3 a 15 ans)
<b>Recommandation</b>		Agrément Bxl (VUB : ) -	
Analyse complémentaire ou Suivi	Pas d'analyse complémentaire	Intervention	Entretien (1 an max.)
Délai	-		Agrément RW (Index SPW: (-)
<b>Commentaire</b>		Flux CO2 (T/an)	
Problèmes de voisinage à court terme		0.026	
		Biodiversité	
		à venir

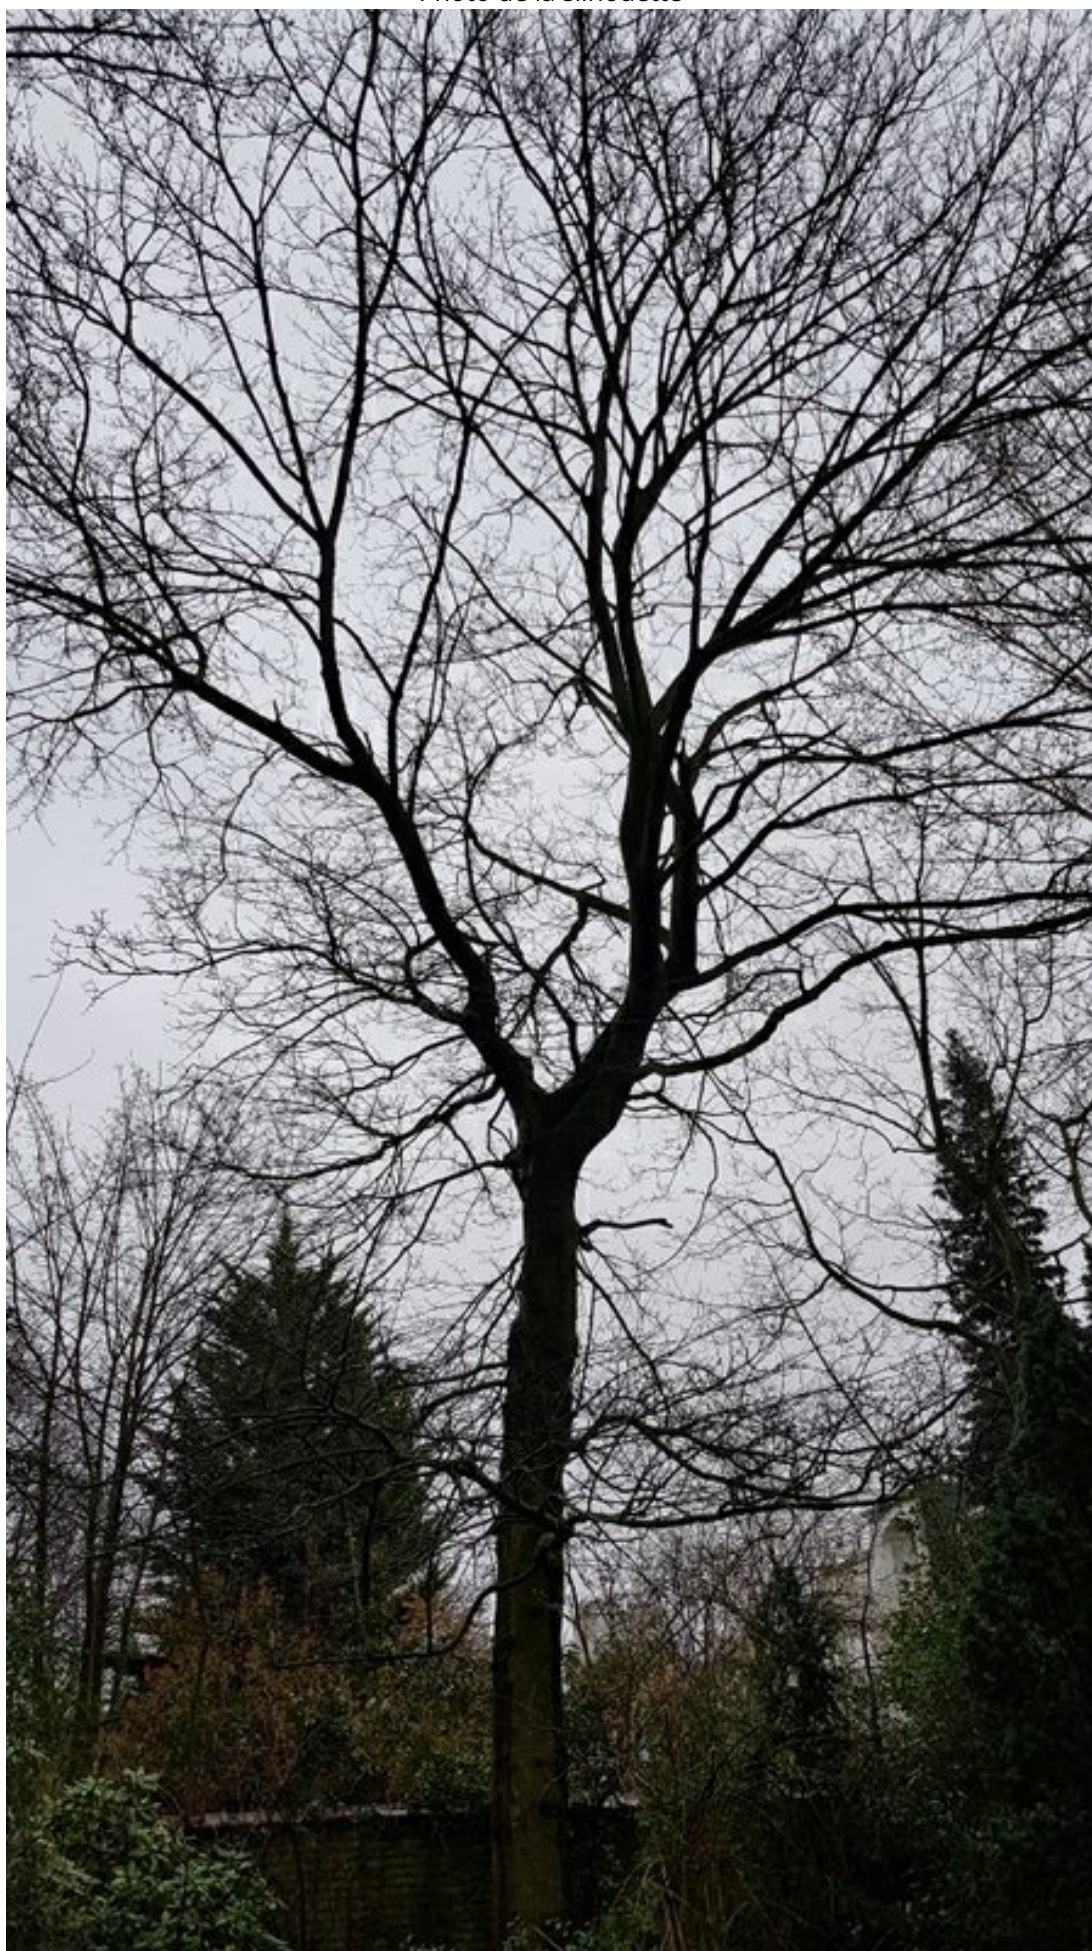
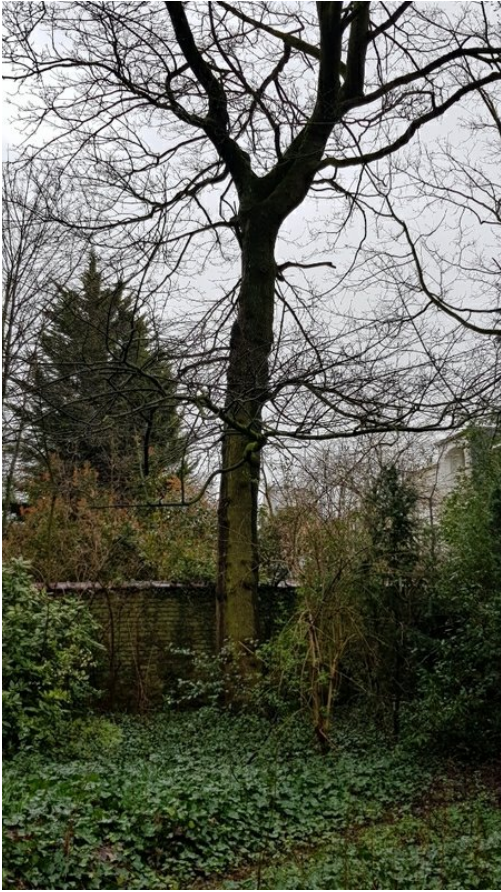
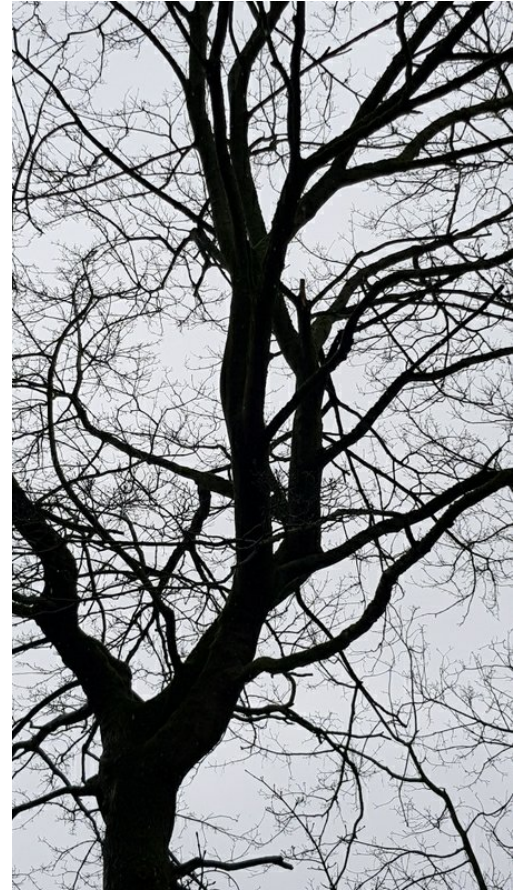
Photos du diagnostic

<b>État physiologique</b>		<b>Désordre physiologique</b>	
Note physiologique globale	2	Désordre physiologique	-
Note haut	2 - Désordre significatif	Bourrelet de recouvrement	Recouvrant, Rentrant
Note bas	2 - Désordre significatif

<b>Charpente</b>	
Note mécanique	2 : Altéré
Observation	Pathogène
Antécédent rupture , Nécrose, Rejets	-

<b>Collet</b>	
Note mécanique	3 : Faiblement altéré
Observation	Pathogène
-	-

<b>Sol - Racines</b>	
Note mécanique	3 : Faiblement altéré
Compaction	Faiblement compacté - 1
Observation	Pathogène
-	-

<b>État</b>			<b>Valeur</b>		
Etat sanitaire	0,6	Espérance de maintien	Moyen terme (3 a 15 ans)	Agrément Bxl (VUB : )	-
<b>Recommandation</b>			Agrément RW (Index SPW: (-)		-
Analyse complémentaire ou Suivi	Pas d'analyse complémentaire	Intervention	Entretien (1 an max.)	Flux CO2 (T/an)	0.04
Délai	-			Biodiversité	à venir
<b>Commentaire</b>		Problèmes de voisinage à court terme

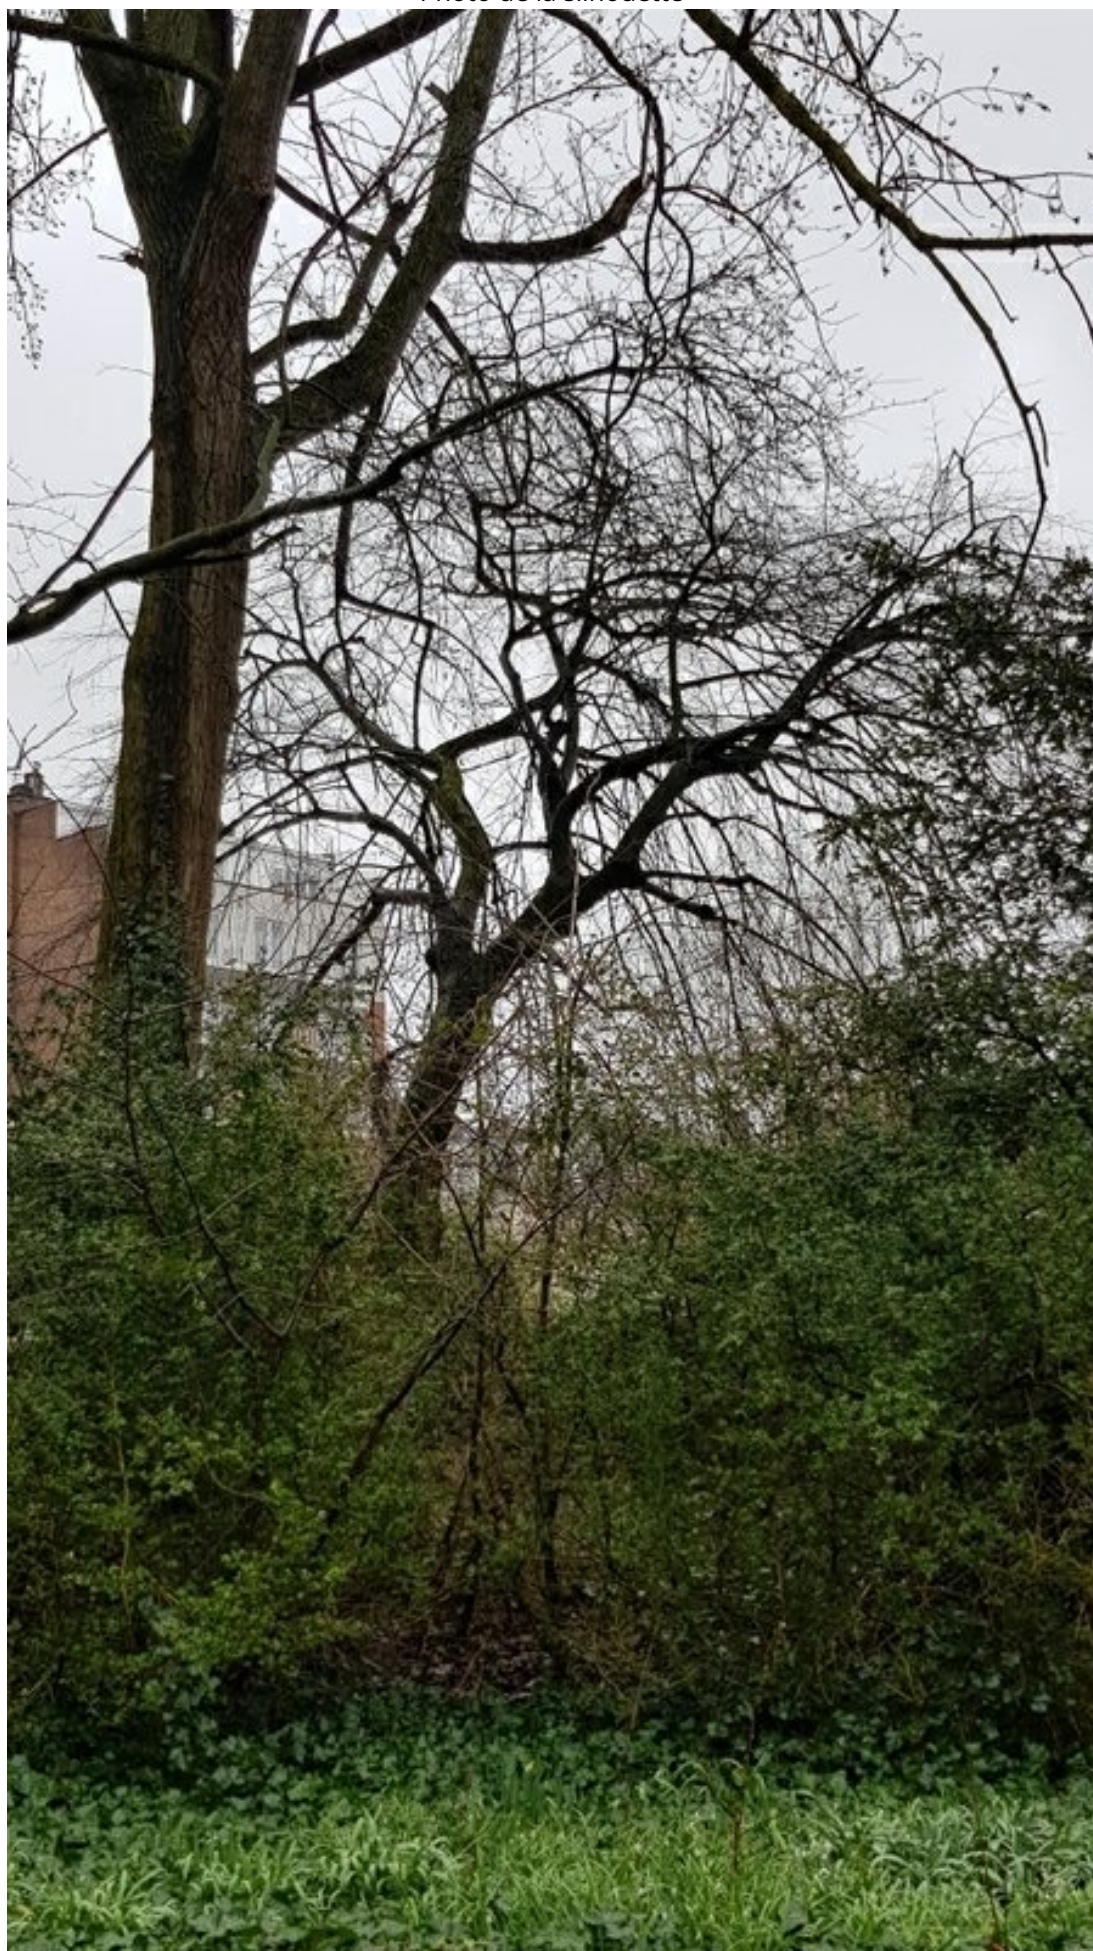
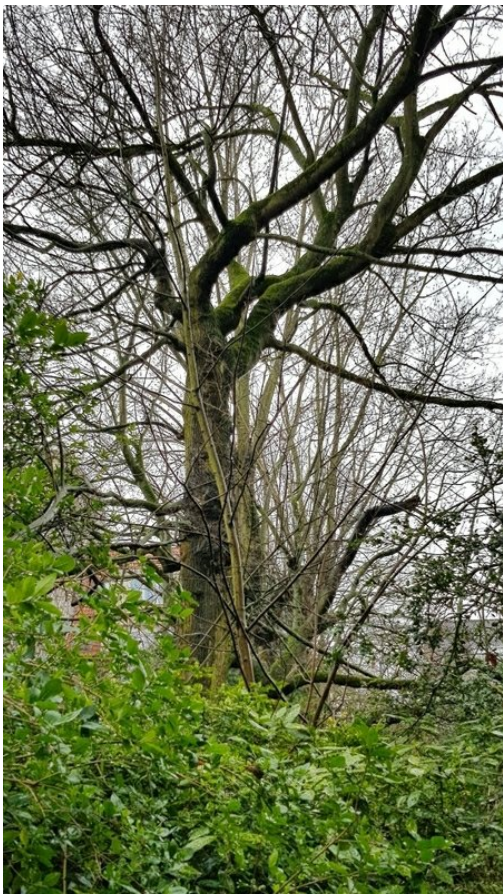
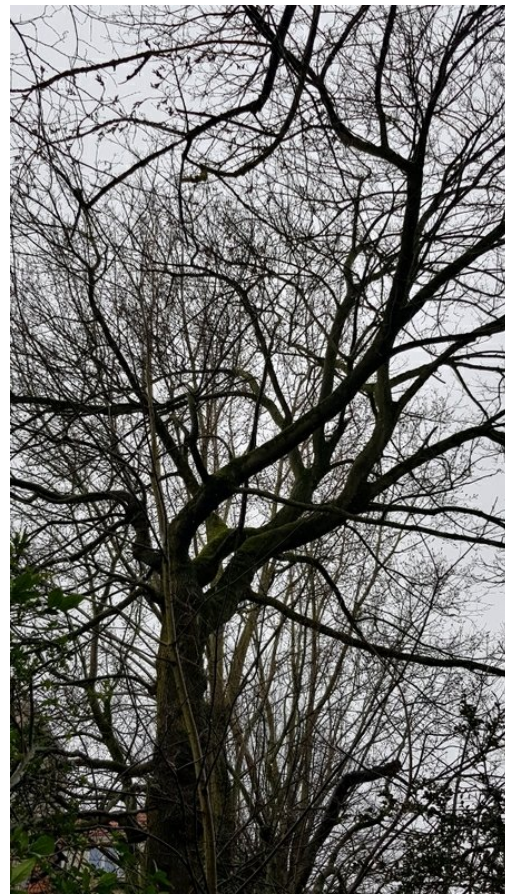
Photos du diagnostic

<b>État physiologique</b>		<b>État mécanique</b>	
Note physiologique globale	3	Désordre physiologique	-
Note haut	3 - Désordres passagers	Bourrelet de recouvrement	Rentrant
Note bas	3 - Désordres passagers

<b>Tronc</b>	
Note mécanique	3 : Faiblement altéré
Observation	Pathogène
Bois compensation, Fissure mécanique -

<b>Collet</b>	
Note mécanique	3 : Faiblement altéré
Observation	Pathogène
-	-

<b>Sol - Racines</b>	
Note mécanique	3 : Faiblement altéré
Compaction	Faiblement compacté - 1
Observation	Pathogène
-	-

<b>État</b>		<b>Valeur</b>	
Etat sanitaire	0,7	Espérance de maintien	Moyen terme (3 a 15 ans)
<b>Recommandation</b>			
Analyse complémentaire ou Suivi	Pas d'analyse complémentaire	Intervention	Entretien (1 an max.)
Délai	-		
<b>Commentaire</b>		Problèmes de voisinage à court terme	
		Agrément Bxl (VUB : )	-
		Agrément RW (Index SPW: (-)	-
		Flux CO2 (T/an)	0.028
		Biodiversité	à venir

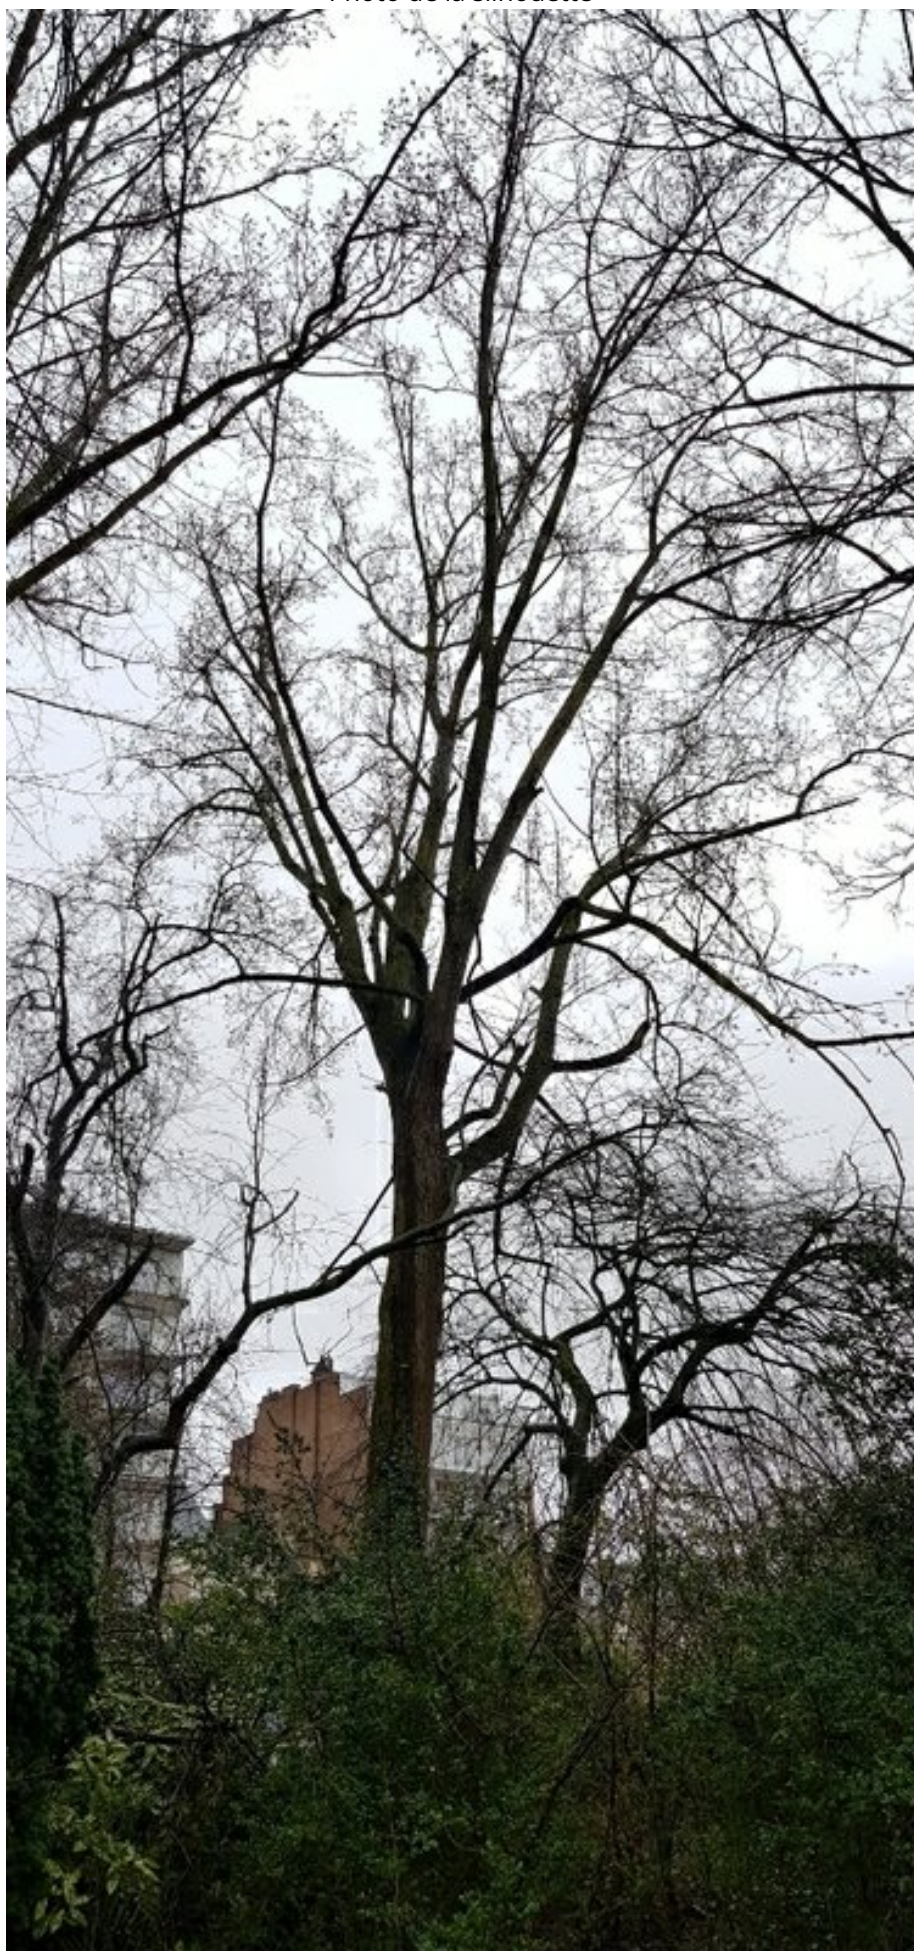
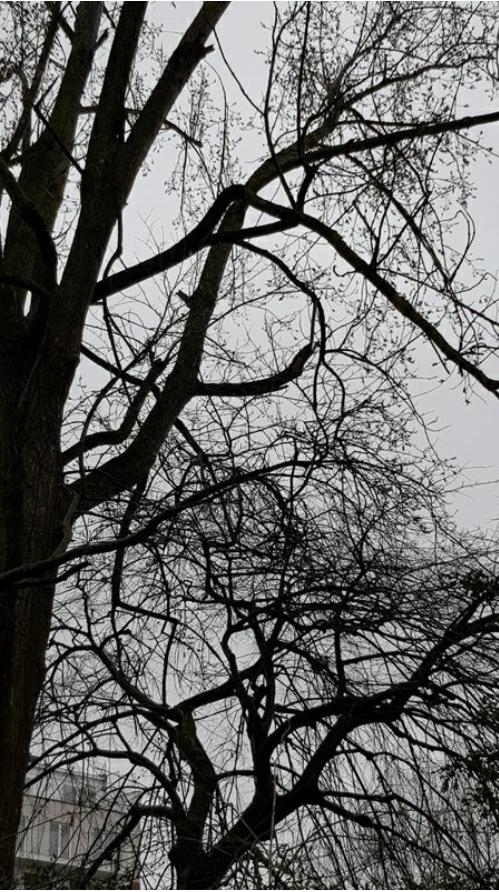
Photos du diagnostic

<b>État physiologique</b>		<b>État mécanique</b>	
Note physiologique globale	2	Désordre physiologique	-
Note haut	2 - Désordre significatif	Bourrelet de recouvrement	Recouvrant, Rentrant
Note bas	2 - Désordre significatif

<b>Chapente</b>	
Note mécanique	2 : Altéré
Observation	Pathogène
Antécédent rupture , Ecorce incluse, Rejets	-

<b>Collet</b>	
Note mécanique	3 : Faiblement altéré
Observation	Pathogène
-	-

<b>Sol - Racines</b>	
Note mécanique	3 : Faiblement altéré
Compaction	Faiblement compacté - 1
Observation	Pathogène
-	-

<b>État</b>		<b>Valeur</b>	
Etat sanitaire	0,4	Espérance de maintien	Moyen terme (3 a 15 ans)
<b>Recommandation</b>		<b>Agrement</b>	
Analyse complémentaire ou Suivi	Pas d'analyse complémentaire	Intervention	Entretien (1 an max.)
Délai	-		
<b>Commentaire</b>		Problèmes de voisinage à court terme	
		Agrement Bxl (VUB : )	-
		Agrement RW (Index SPW: (-)	-
		Flux CO2 (T/an)	0.109
		Biodiversité	à venir

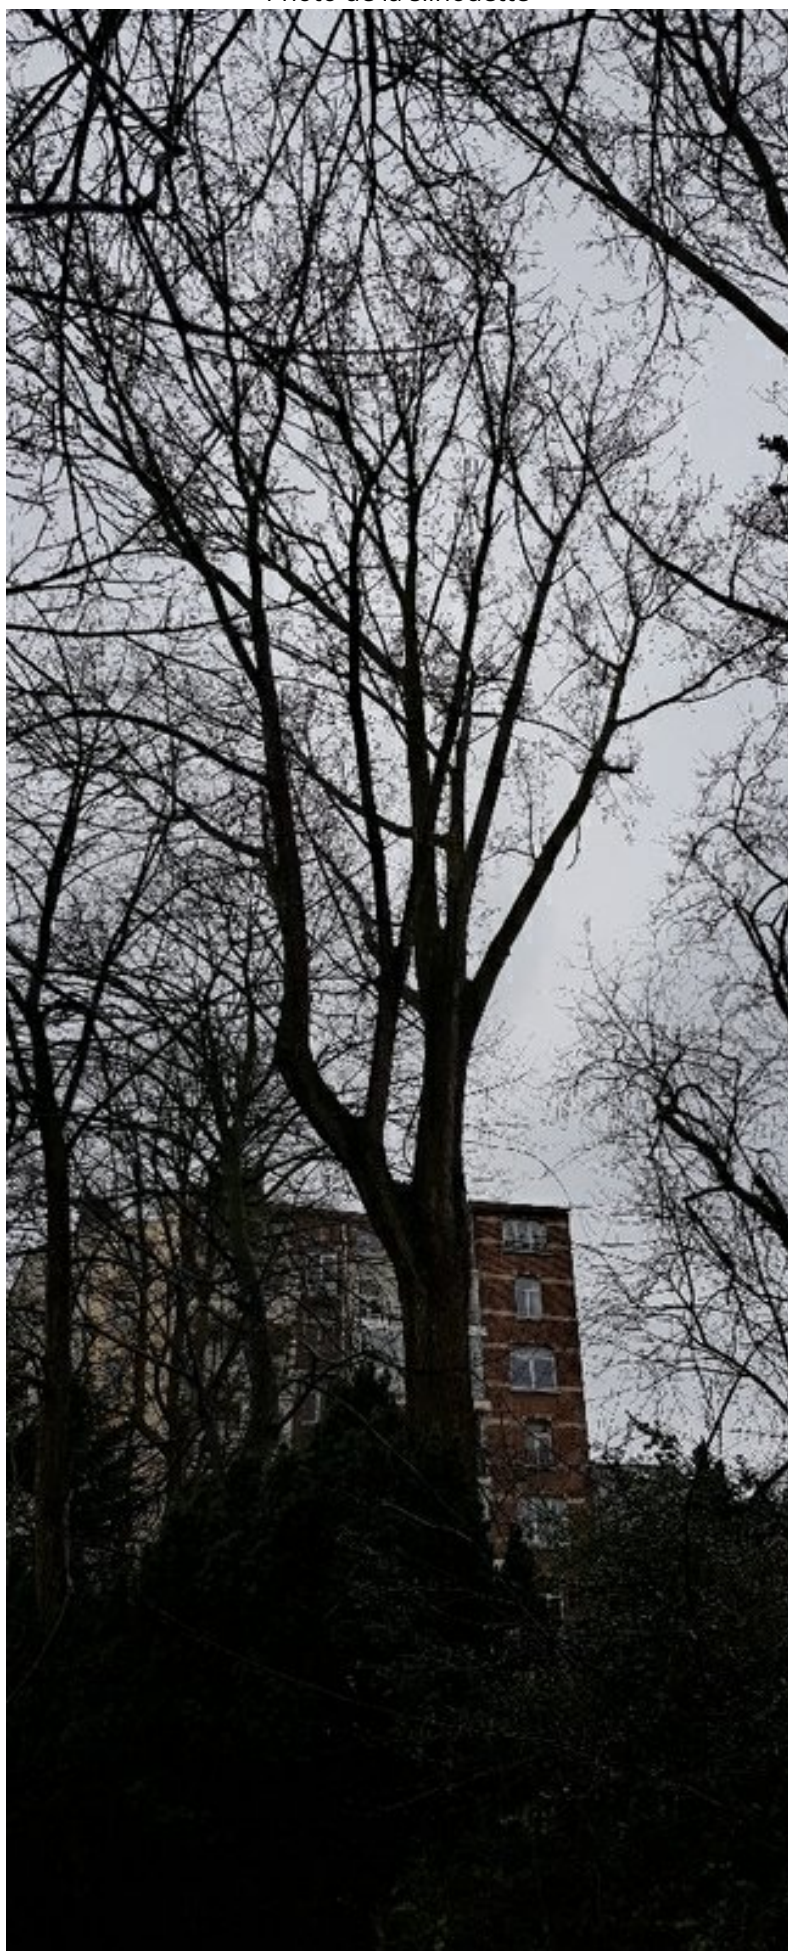
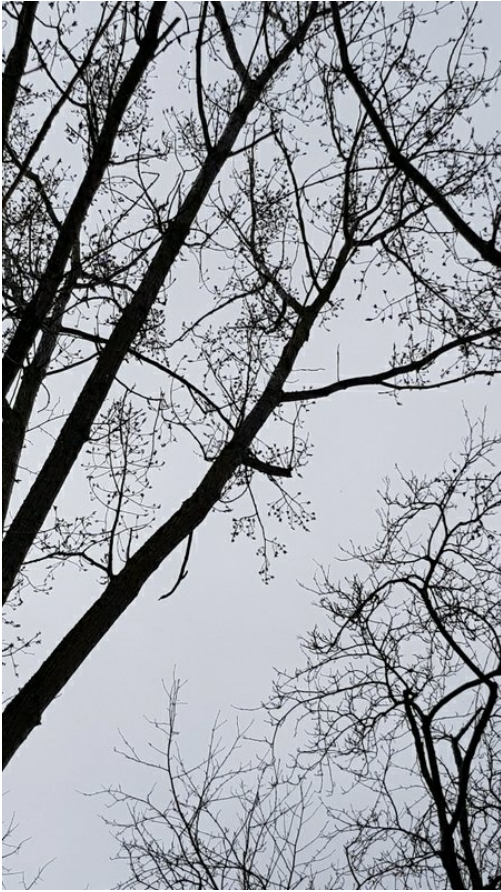
Photos du diagnostic

<b>État physiologique</b>		<b>État mécanique</b>	
Note physiologique globale	2	Désordre physiologique	-
Note haut	2 - Désordre significatif	Bourrelet de recouvrement	Recouvrant, Rentrant
Note bas	2 - Désordre significatif

<b>Chapente</b>	
Note mécanique	2 : Altéré
Observation	Pathogène
Antécédent rupture , Ecorce incluse, Rejets	-

<b>Collet</b>	
Note mécanique	3 : Faiblement altéré
Observation	Pathogène
-	-

<b>Sol - Racines</b>	
Note mécanique	3 : Faiblement altéré
Compaction	Faiblement compacté - 1
Observation	Pathogène
-	-

<b>État</b>		<b>Valeur</b>	
Etat sanitaire	0,4	Espérance de maintien	Moyen terme (3 a 15 ans)
<b>Recommandation</b>			
Analyse complémentaire ou Suivi	Pas d'analyse complémentaire	Intervention	Entretien (1 an max.)
Délai	-		
<b>Commentaire</b>			
Problèmes de voisinage à court terme			
			Agrément Bxl (VUB : ) -
			Agrément RW (Index SPW: (-) -
			Flux CO2 (T/an) 0.109
			Biodiversité à venir

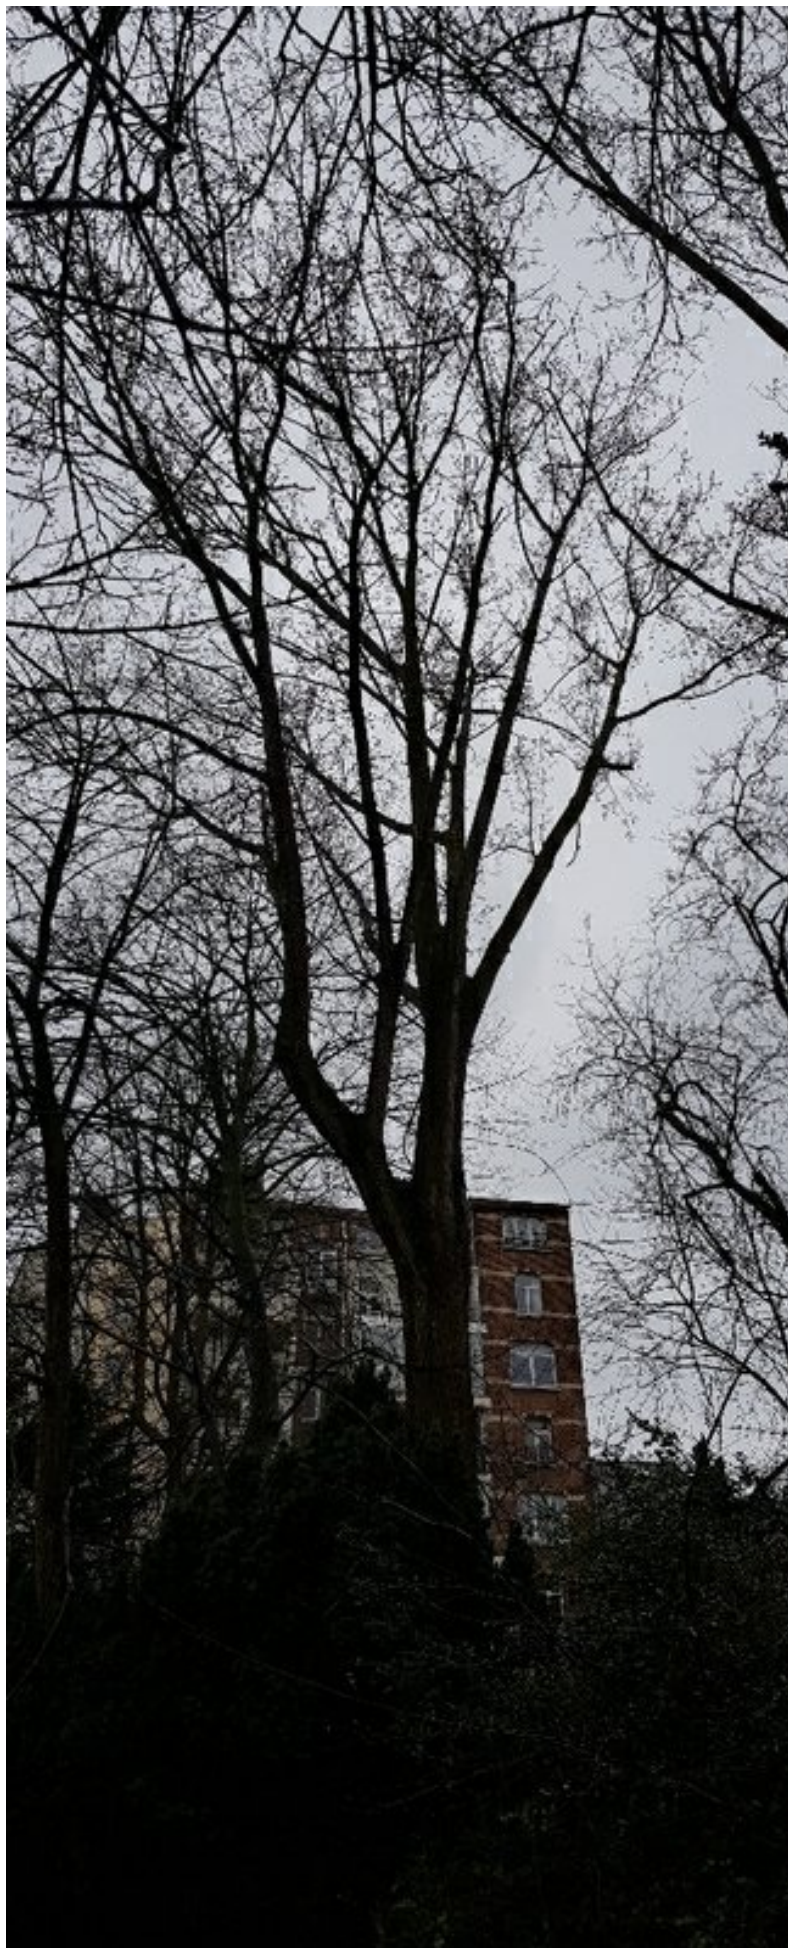
Photo de la silhouette

<b>État physiologique</b>		<b>État mécanique</b>	
Note physiologique globale	2	Désordre physiologique	-
Note haut	2 - Désordre significatif	Bourrelet de recouvrement	Recouvrant, Rentrant
Note bas	2 - Désordre significatif

<b>Chapente</b>	
Note mécanique	2 : Altéré
Observation	Pathogène
Antécédent rupture , Ecorce incluse, Rejets	-

<b>État</b>		<b>Valeur</b>	
Etat sanitaire	0,4	Espérance de maintien	Moyen terme (3 a 15 ans)
<b>Recommandation</b>			
Analyse complémentaire ou Suivi	Pas d'analyse complémentaire	Intervention	Entretien (1 an max.)
Délai	-		
<b>Commentaire</b>			
Problèmes de voisinage à court terme			
			Agrément Bxl (VUB : ) -
			Agrément RW (Index SPW: (-) -
			Flux CO2 (T/an) 0.109
			Biodiversité à venir

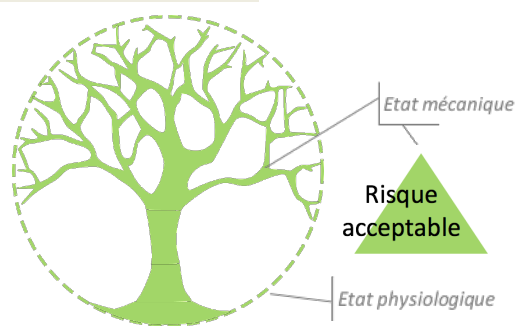
Photo silhouette / repérage

<b>État physiologique</b>		<b>État mécanique</b>	
Note physiologique globale	3	Désordre physiologique	-
Note haut	3 - Désordres passagers	Bourrelet de recouvrement	Non significatif
Note bas	3 - Désordres passagers

<b>Tronc</b>	
Note mécanique	3 : Faiblement altéré
Observation	Pathogène
Bois compensation, Bois réaction	-

<b>État</b>		<b>Valeur</b>	
Etat sanitaire	0,8	Espérance de maintien	Moyen terme (3 a 15 ans)
<b>Recommandation</b>			
Analyse complémentaire ou Suivi	Pas d'analyse complémentaire	Intervention	Entretien (1 an max.)
Délai	-		
<b>Commentaire</b>		Problèmes de voisinage à court terme	
		Agrément Bxl (VUB : )	-
		Agrément RW (Index SPW: (-)	-
		Flux CO2 (T/an)	0.027
		Biodiversité	à venir

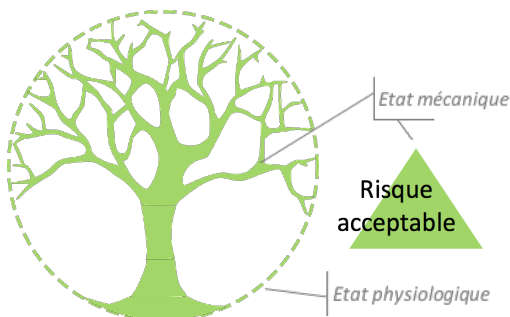
Photo silhouette / repérage

<b>État physiologique</b>			
Note physiologique globale	3	Désordre physiologique	-
Note haut	3 - Désordres passagers	Bourrelet de recouvrement	Non significatif
Note bas	3 - Désordres passagers

<b>Tronc</b>	
Note mécanique	3 : Faiblement altéré
Observation	Pathogène
Bois compensation, Bois réaction	-

<b>État</b>		<b>Valeur</b>	
Etat sanitaire	0,8	Espérance de maintien	Moyen terme (3 a 15 ans)
<b>Recommandation</b>			
Analyse complémentaire ou Suivi	Pas d'analyse complémentaire	Intervention	Entretien (5 ans max.)
Délai	-		
<b>Commentaire</b>			
	-		
			Agrément Bxl (VUB : ) -
			Agrément RW (Index SPW: (-) -
			Flux CO2 (T/an) 0.018
			Biodiversité à venir

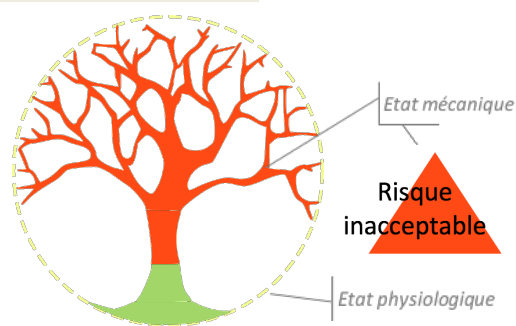
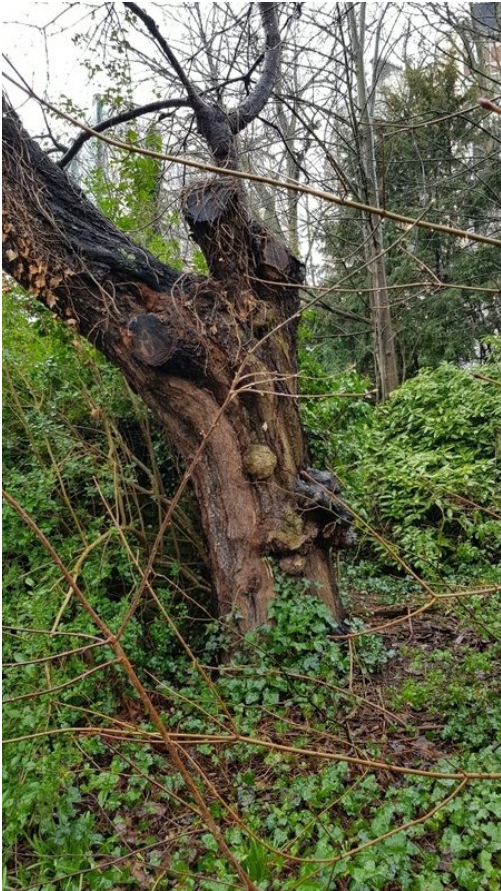
<b>État physiologique</b>		<b>Désordre physiologique</b>	
Note physiologique globale	2	Désordre physiologique	-
Note haut	2 - Désordre significatif	Bourrelet de recouvrement	Rentrant, Régressif
Note bas	2 - Désordre significatif

<b>Bois mort</b>	
Bois mort	3 Bois mort en quantité élevée

<b>État mécanique</b>	
Note mécanique globale	1

Fissure mécanique, Nécrose, Plaie coupe	-
---	---

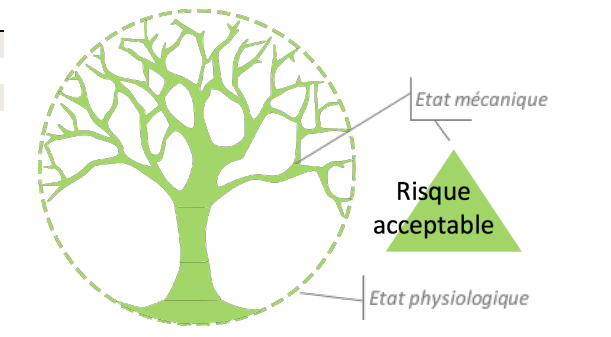
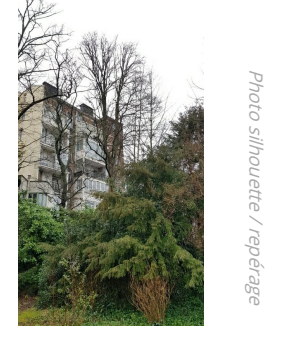
<b>État physiologique</b>			
Note physiologique globale	3	Désordre physiologique	-
Note haut	3 - Désordres passagers	Bourrelet de recouvrement	Non significatif
Note bas	3 - Désordres passagers

<b>Bois mort</b>	
Bois mort	1 Bois mort en faible quantité

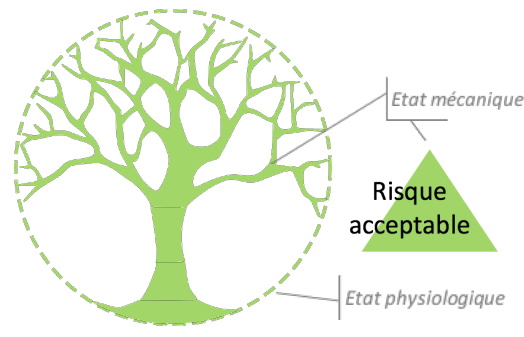
<b>État physiologique</b>			
Note physiologique globale	3	Désordre physiologique	-
Note haut	3 - Désordres passagers	Bourrelet de recouvrement	Non significatif
Note bas	3 - Désordres passagers

<b>Bois mort</b>	
Bois mort	1 Bois mort en faible quantité

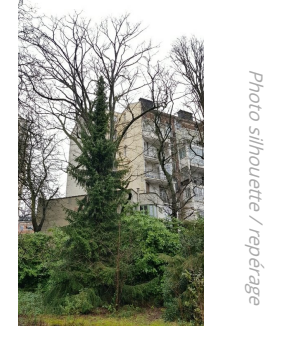
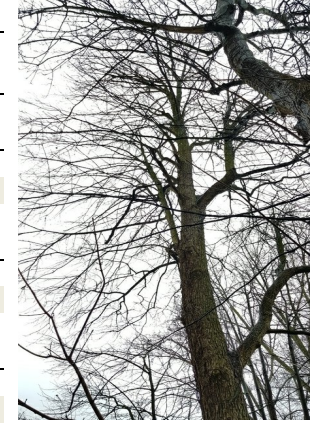
<b>État physiologique</b>		<b>Désordre physiologique</b>	
Note physiologique globale	3	Désordre physiologique	-
Note haut	3 - Désordres passagers	Bourrelet de recouvrement	Non significatif
Note bas	3 - Désordres passagers

<b>Bois mort</b>	
Bois mort	2 Bois mort en quantité moyenne

<b>Collet</b>	
Note mécanique	3 : Faiblement altéré
Observation	Pathogène

<b>Sol - Racines</b>	
Note mécanique	3 : Faiblement altéré
Compaction	Faiblement compacté - 1
Observation	Pathogène

<b>État</b>		<b>Valeur</b>	
Etat sanitaire	0,8	Espérance de maintien	Moyen terme (3 a 15 ans)
<b>Recommandation</b>		<b>Agrement Bxl (VUB : )</b>	
Analyse complémentaire ou Suivi	Pas d'analyse complémentaire	Intervention	Entretien (3 ans max.)
Délai	-	<b>Agrement RW (Index SPW: (-)</b>	
<b>Commentaire</b>		<b>Flux CO2 (T/an)</b>	
Problèmes de voisinage à court terme		0.069	
		<b>Biodiversité</b>	
		à venir

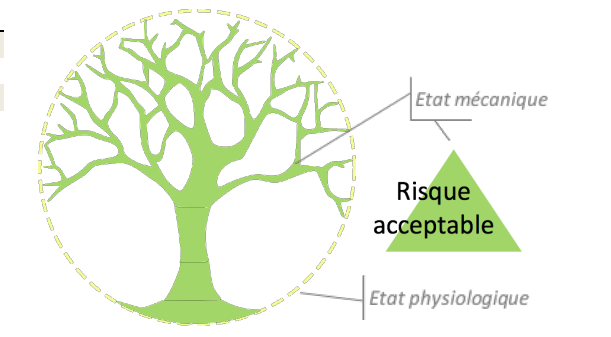
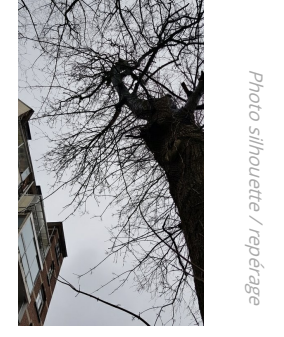
<b>État physiologique</b>			
Note physiologique globale	2	Désordre physiologique	-
Note haut	2 - Désordre significatif	Bourrelet de recouvrement	Non significatif
Note bas	3 - Désordres passagers

<b>Bois mort</b>	
Bois mort	2 Bois mort en quantité moyenne

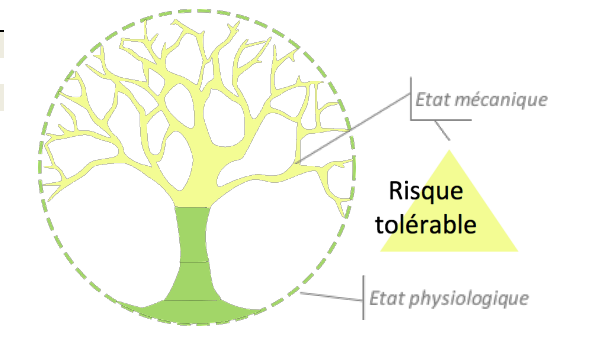
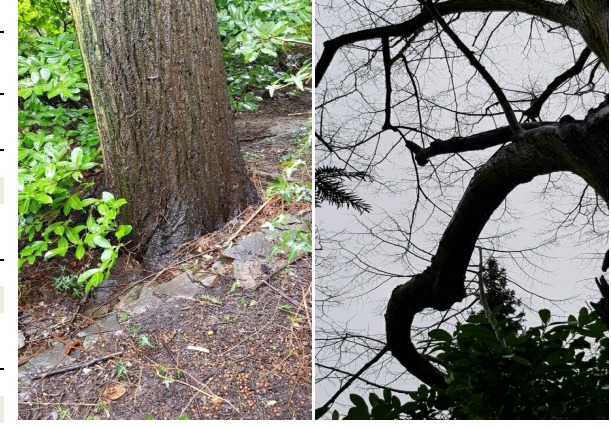
Photo silhouette / repérage

<b>État physiologique</b>		<b>État mécanique</b>	
Note physiologique globale	3	Désordre physiologique	-
Note haut	3 - Désordres passagers	Bourrelet de recouvrement	Rentrant
Note bas	3 - Désordres passagers

<b>Collet</b>	
Note mécanique	3 : Faiblement altéré
Observation	Pathogène
-	-

<b>Sol - Racines</b>	
Note mécanique	3 : Faiblement altéré
Compaction	Faiblement compacté - 1
Observation	Pathogène
Soulèvement revêtement	-

<b>État</b>		<b>Valeur</b>	
Etat sanitaire	0,6	Espérance de maintien	Moyen terme (3 a 15 ans)
<b>Recommandation</b>		<b>Recommandation</b>	
Analyse complémentaire ou Suivi	Pas d'analyse complémentaire	Intervention	Entretien (3 ans max.)
Délai	-		
<b>Commentaire</b>		Problèmes de voisinage à court terme	
		Agrément Bxl (VUB : )	-
		Agrément RW (Index SPW: (-)	-
		Flux CO2 (T/an)	0.088
		Biodiversité	à venir

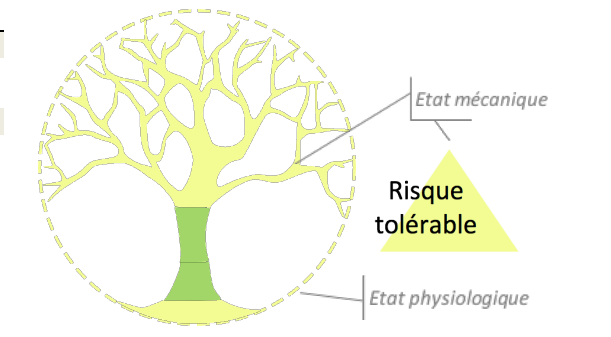
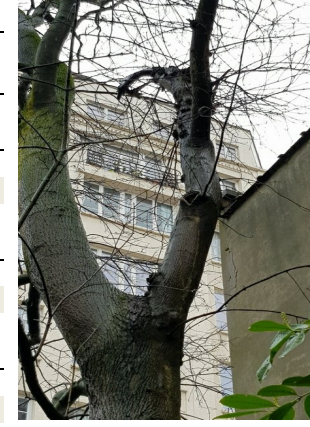
Photo silhouette / repérage

<b>État physiologique</b>		<b>État mécanique</b>	
Note physiologique globale	2	Désordre physiologique	-
Note haut	2 - Désordre significatif	Bourrelet de recouvrement	Rentrant
Note bas	2 - Désordre significatif

<b>Charpente</b>	
Note mécanique	2 : Altéré
Observation	Pathogène
Antécédent rupture , Carie, Plaie coupe -

<b>Collet</b>	
Note mécanique	3 : Faiblement altéré
Observation	Pathogène
	-

<b>Sol - Racines</b>	
Note mécanique	2 : Altéré
Compaction	Compacté - 2
Observation	Pathogène
	-

<b>État</b>		<b>Valeur</b>	
Etat sanitaire	0,6	Espérance de maintien	Moyen terme (3 a 15 ans)
<b>Recommandation</b>			
Analyse complémentaire ou Suivi	Pas d'analyse complémentaire	Intervention	Entretien (1 an max.)
Délai	-		
<b>Commentaire</b>			
Problèmes de voisinage à court terme			
			Agrément Bxl (VUB : ) -
			Agrément RW (Index SPW: (-)
			Flux CO2 (T/an)
			Biodiversité
			0.059
			à venir

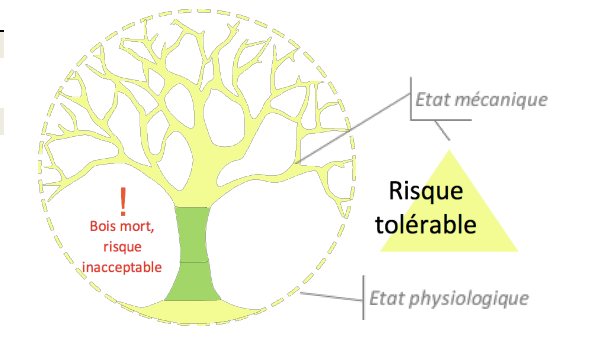
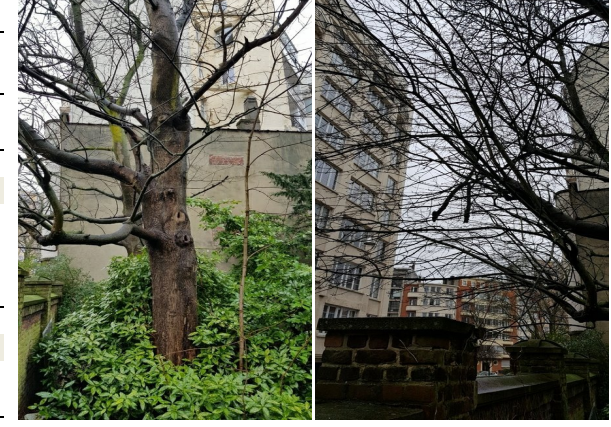
Photo silhouette / repérage

<b>État physiologique</b>		<b>Désordre physiologique</b>	
Note physiologique globale	2	Désordre physiologique	-
Note haut	2 - Désordre significatif	Bourrelet de recouvrement	Recouvrant
Note bas	2 - Désordre significatif

Antécédent rupture , Bois mort à risque  
- suspendu, Carie, Chicot, Plaie coupe, -  
Rejets

<b>Collet</b>	
Note mécanique	3 : Faiblement altéré
Observation	Pathogène
Rejets	-

<b>Sol - Racines</b>	
Note mécanique	2 : Altéré
Compaction	Compacté - 2
Observation	Pathogène
-	-

<b>État</b>		<b>Valeur</b>	
Etat sanitaire	0,6	Espérance de maintien	Moyen terme (3 a 15 ans)
<b>Recommandation</b>		Agrément Bxl (VUB : ) -	
Analyse complémentaire ou Suivi	Pas d'analyse complémentaire	Intervention	Entretien (1 an max.), Bois mort à risque
Délai	-		Agrément RW (Index SPW: (-)
<b>Commentaire</b>		Flux CO2 (T/an) 0.061	
Problèmes de voisinage à court terme		Biodiversité à venir

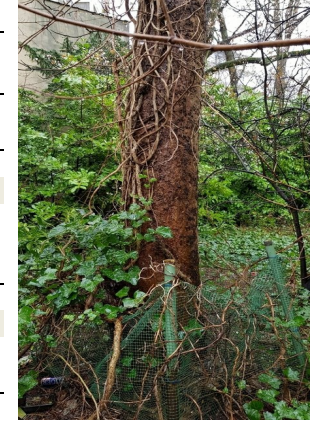
<b>Charpente</b>	2 : Altéré
Observation	Pathogène
Antécédent rupture , Fissure mécanique, Nécrose, Rejets	-

<b>Collet</b>	3 : Faiblement altéré
Observation	Pathogène
-	-

<b>Sol - Racines</b>	2 : Altéré
Compaction	Compacté - 2
Observation	Pathogène
-	-

<b>État</b>	0,5	<b>Espérance de maintien</b>	Moyen terme (3 a 15 ans)	<b>Valeur</b>
Etat sanitaire				Agrément Bxl (VUB : ) -
<b>Recommandation</b>		<b>Intervention</b>	Entretien (1 an max.)	Agrément RW (Index SPW: (-)
Analyse complémentaire ou Suivi Délai	Pas d'analyse complémentaire			Flux CO2 (T/an)
				Biodiversité
<b>Commentaire</b>	Problèmes de voisinage à court terme			0.037 à venir
