Gestionnaire	Mr FRANCK Stefan	Numéro du site [ID]	Jardin rue Meyerbeer 33-35	Consultant	P. Gourgue
Commande	MA_20200228_SF		[BE1190_MEYERBEER 33-35]	Date terrain	2020-03-05
Typologie du site	Jardin			Période phéno.	Hors feuilles
Type de diagnostic	Diagnostic d'arbre

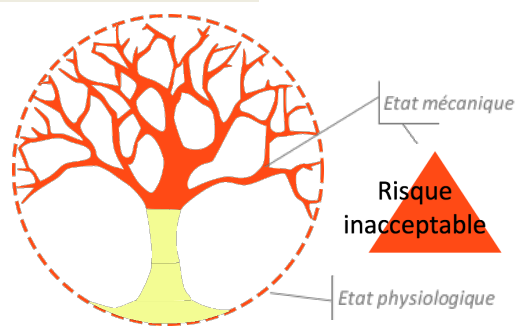
Photo silhouette / repérage

Note physiologique globale	1	Désordre physiologique	-
Note haut	1 - Désordre grave	Bourrelet de recouvrement	Régressif
Note bas	2 - Désordre significatif

Bois mort	
Bois mort	2 Bois mort en quantité moyenne

État mécanique	
Note mécanique globale	1

Charpente	
Note mécanique	1 : Fortement altéré
Observation	Pathogène
Antécédent rupture, Fissure mécanique, Nécrose, Rejets	-

Tronc	
Note mécanique	2 : Altéré
Observation	Pathogène
Carie, Plaie coupe, Rejets	-

Collet	
Note mécanique	2 : Altéré
Observation	Pathogène
Carie	-

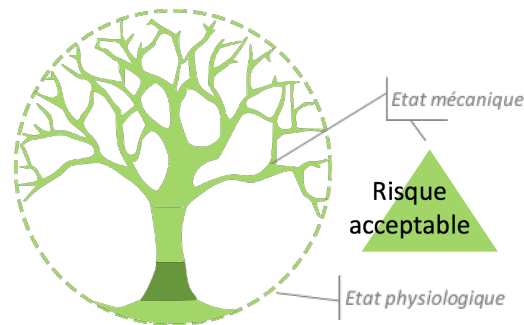
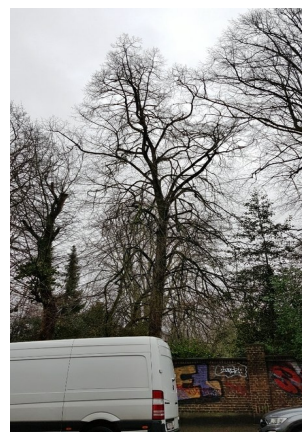
Photo silhouette / repérage

Note physiologique globale	3	Désordre physiologique	-
Note haut	3 - Désordres passagers	Bourrelet de recouvrement	Non significatif
Note bas	3 - Désordres passagers

<b>Collet</b>	
Note mécanique	4 : Non altéré
Observation	Pathogène
-	-

<b>Sol - Racines</b>	
Note mécanique	3 : Faiblement altéré
Compaction	Compacté - 2
Observation	Pathogène
-	-

<b>État</b>		<b>Valeur</b>	
Etat sanitaire	0,8	Espérance de maintien	Moyen terme (3 a 15 ans)
<b>Recommandation</b>			
Analyse complémentaire ou Suivi	Pas d'analyse complémentaire	Intervention	Entretien (1 an max.)
Délai	-		
<b>Commentaire</b>			
Problèmes de voisinage à court terme			
			Agrément Bxl (VUB : ) -
			Agrément RW (Index SPW: (-)
			Flux CO2 (T/an) 0.043
			Biodiversité à venir

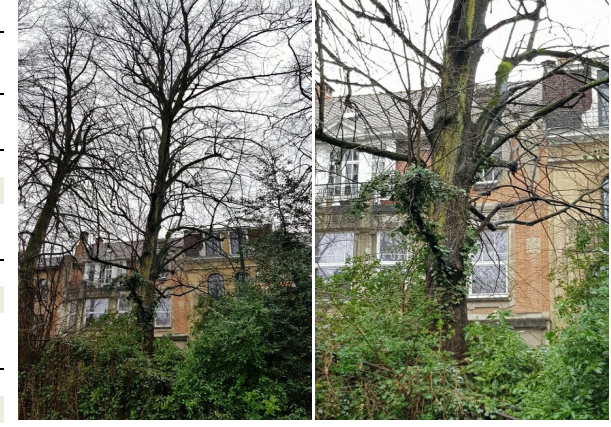
<b>État physiologique</b>		<b>Désordre physiologique</b>	
Note physiologique globale	3	Désordre physiologique	-
Note haut	3 - Désordres passagers	Bourrelet de recouvrement	Non significatif
Note bas	3 - Désordres passagers

<b>Collet</b>	
Note mécanique	3 : Faiblement altéré
Observation	Pathogène
Non observable (tt/partie)	-

<b>Sol - Racines</b>	
Note mécanique	3 : Faiblement altéré
Compaction	Compacté - 2
Observation	Pathogène
-	-

<b>État</b>		<b>Valeur</b>	
Etat sanitaire	0,8	Espérance de maintien	Moyen terme (3 a 15 ans)
<b>Recommandation</b>			
Analyse complémentaire ou Suivi	Pas d'analyse complémentaire	Intervention	Entretien (1 an max.)
Délai	-		
<b>Commentaire</b>			
Problèmes de voisinage à court terme			
		Agrément Bxl (VUB : )	-
		Agrément RW (Index SPW: (-)	-
		Flux CO2 (T/an)	0.057
		Biodiversité	à venir

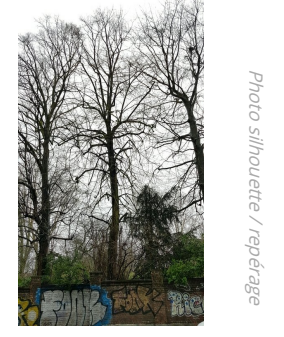
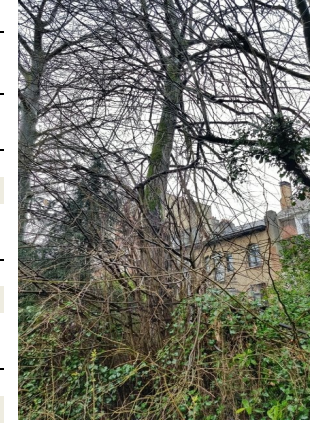
Photo silhouette / repérage

<b>État physiologique</b>		<b>Désordre physiologique</b>	
Note physiologique globale	3	Bourrelet de recouvrement	Rejets abondants
Note haut	3 - Désordres passagers		Non significatif
Note bas	3 - Désordres passagers

<b>Collet</b>	
Note mécanique	3 : Faiblement altéré
Observation	Pathogène
Non observable (tt/partie)	-

<b>Sol - Racines</b>	
Note mécanique	3 : Faiblement altéré
Compaction	Compacté - 2
Observation	Pathogène
Non observable (tt/partie)	-

<b>État</b>		<b>Valeur</b>	
Etat sanitaire	0,8	Espérance de maintien	Moyen terme (3 a 15 ans)
<b>Recommandation</b>			
Analyse complémentaire ou Suivi	Pas d'analyse complémentaire	Intervention	Entretien (1 an max.)
Délai	-		
<b>Commentaire</b>		Problèmes de voisinage à court terme	
		Agrément Bxl (VUB : )	-
		Agrément RW (Index SPW: (-)	-
		Flux CO2 (T/an)	0.057
		Biodiversité	à venir

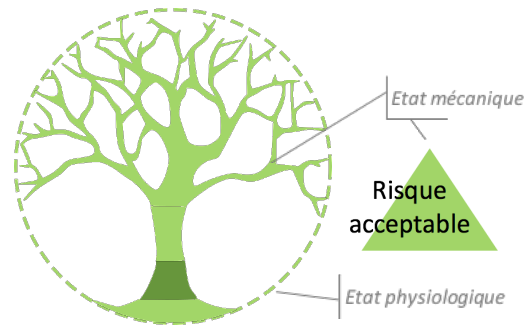
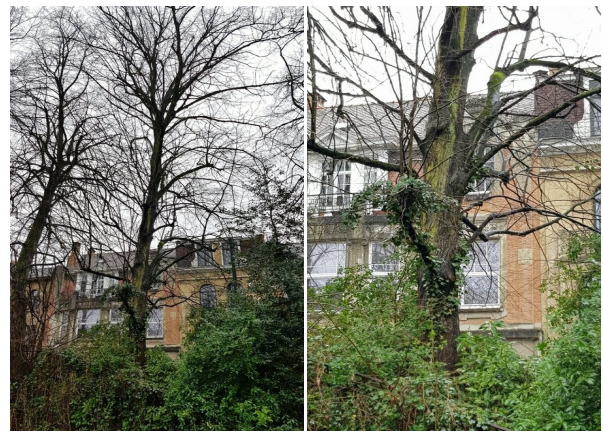
Photo silhouette / repérage

Note physiologique globale	3	Désordre physiologique	-
Note haut	3 - Désordres passagers	Bourrelet de recouvrement	Non significatif
Note bas	3 - Désordres passagers

<b>Collet</b>	
Note mécanique	4 : Non altéré
Observation	Pathogène
-	-

<b>Sol - Racines</b>	
Note mécanique	3 : Faiblement altéré
Compaction	Compacté - 2
Observation	Pathogène
-	-

Etat sanitaire	0,9	Espérance de maintien	Moyen terme (3 a 15 ans)
----------------	-----	-----------------------	--------------------------

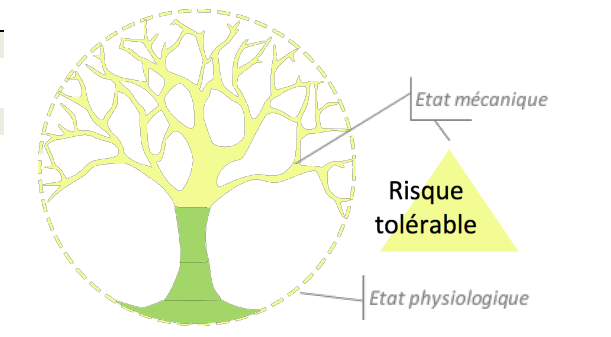
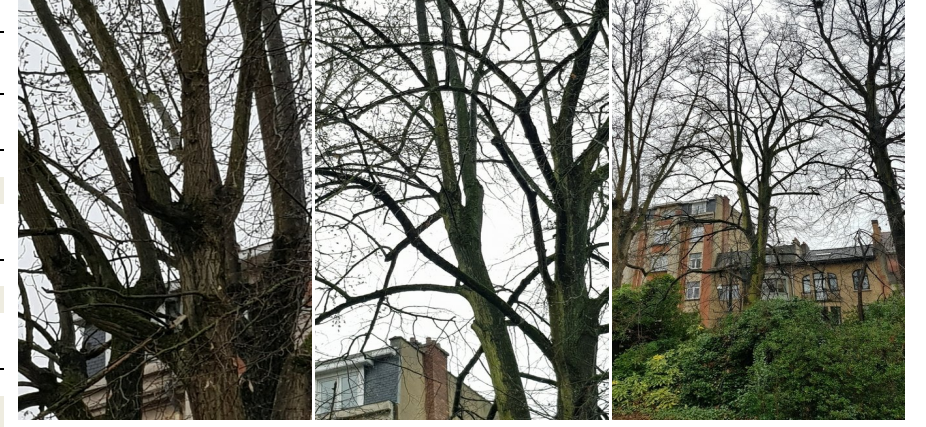
<b>État physiologique</b>		<b>Désordre physiologique</b>	
Note physiologique globale	2	Désordre physiologique	-
Note haut	2 - Désordre significatif	Bourrelet de recouvrement	Rentrant
Note bas	3 - Désordres passagers

<b>Bois mort</b>	
Bois mort	2 Bois mort en quantité moyenne

<b>Collet</b>	
Note mécanique	3 : Faiblement altéré
Observation	Pathogène
Non observable (tt/partie)	-

<b>Sol - Racines</b>	
Note mécanique	3 : Faiblement altéré
Compaction	Compacté - 2
Observation	Pathogène
Non observable (tt/partie)	-

<b>État</b>		<b>Valeur</b>	
Etat sanitaire	0,5	Espérance de maintien	Moyen terme (3 a 15 ans)
<b>Recommandation</b>			
Analyse complémentaire ou Suivi	Pas d'analyse complémentaire	Intervention	Entretien (1 an max.)
Délai	-		
<b>Commentaire</b>			
Problèmes de voisinage à court terme			
		Agrément Bxl (VUB : )	-
		Agrément RW (Index SPW: (-)	-
		Flux CO2 (T/an)	0.083
		Biodiversité	à venir

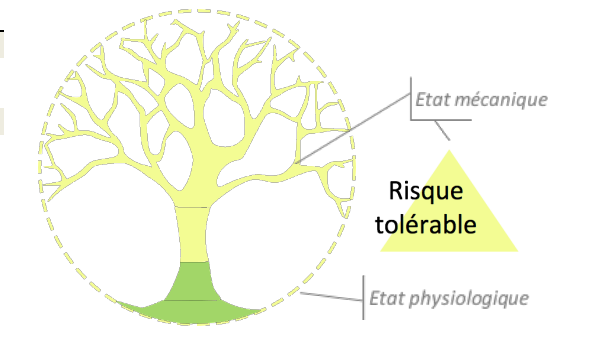
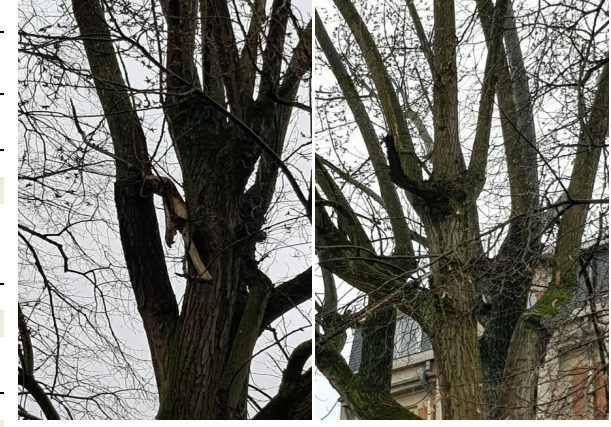
Photo silhouette / repérage

<b>État physiologique</b>		<b>Désordre physiologique</b>	
Note physiologique globale	2	Désordre physiologique	-
Note haut	2 - Désordre significatif	Bourrelet de recouvrement	Rentrant
Note bas	2 - Désordre significatif

<b>Charpente</b>	
Note mécanique	2 : Altéré
Observation	Pathogène
Antécédent rupture , Ecorce incluse, Fissure mécanique, Nécrose, Rejets	-

<b>Collet</b>	
Note mécanique	3 : Faiblement altéré
Observation	Pathogène
-	-

<b>Sol - Racines</b>	
Note mécanique	3 : Faiblement altéré
Compaction	Compacté - 2
Observation	Pathogène
-	-

<b>État</b>		<b>Valeur</b>	
Etat sanitaire	0,4	Espérance de maintien	Moyen terme (3 a 15 ans)
<b>Recommandation</b>			
Analyse complémentaire ou Suivi	Pas d'analyse complémentaire	Intervention	Entretien (1 an max.)
Délai	-		
<b>Commentaire</b>			
Problèmes de voisinage à court terme			
		Agrément Bxl (VUB : )	-
		Agrément RW (Index SPW: (-)	-
		Flux CO2 (T/an)	0.103
		Biodiversité	à venir

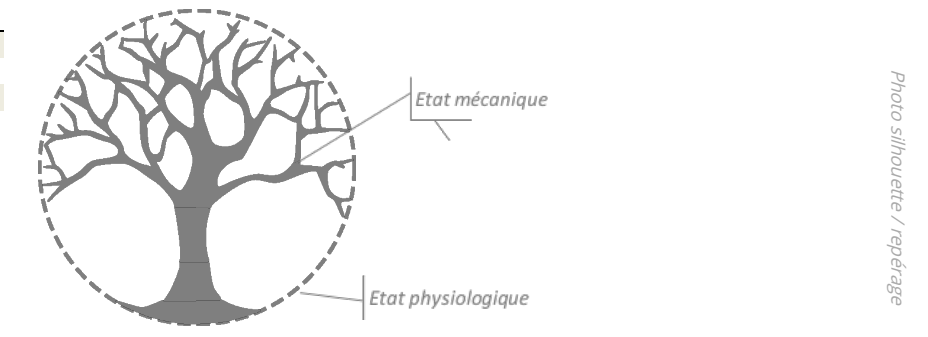
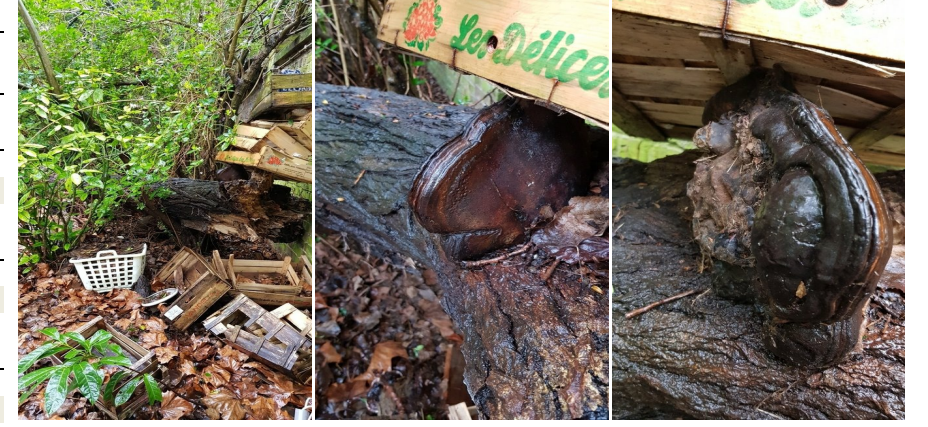
Photo silhouette / repérage

<b>État</b>		<b>Valeur</b>	
Etat sanitaire	-	Espérance de maintien	-
<b>Recommandation</b>			
Analyse complémentaire ou Suivi	-	Intervention	-
Délai	-		
<b>Commentaire</b>		Arbre dégradé, tombé.	
		Agrément Bxl (VUB : )	-
		Agrément RW (Index SPW: (-)	-
		Flux CO2 (T/an)	-
		Biodiversité	à venir

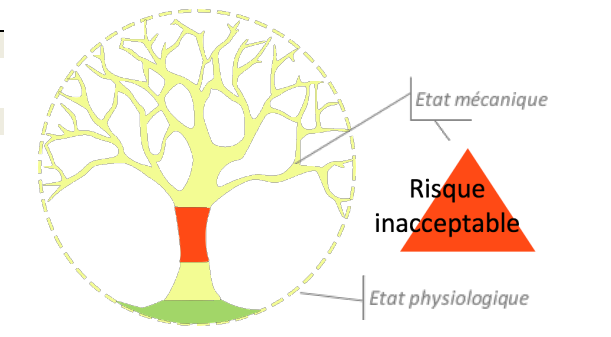
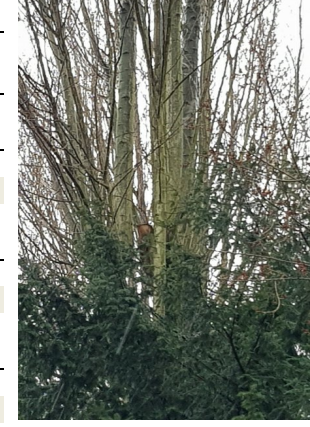
<b>État physiologique</b>		<b>Désordre physiologique</b>	
Note physiologique globale	2	Désordre physiologique	-
Note haut	2 - Désordre significatif	Bourrelet de recouvrement	Rentrant
Note bas	2 - Désordre significatif

<b>Bois mort</b>	
Bois mort	2 Bois mort en quantité moyenne

<b>Collet</b>	
Note mécanique	2 : Altéré
Observation	Pathogène
Carie	-

<b>Sol - Racines</b>	
Note mécanique	3 : Faiblement altéré
Compaction	Compacté - 2
Observation	Pathogène
-	-

<b>État</b>		<b>Valeur</b>	
Etat sanitaire	0,5	Espérance de maintien	Attente d'analyse complémentaire
<b>Recommandation</b>			
Analyse complémentaire ou Suivi	Résistographie - tronc, Résistographie - collet	Intervention	Entretien (1 an max.)
Délai	A réaliser le plus tôt possible

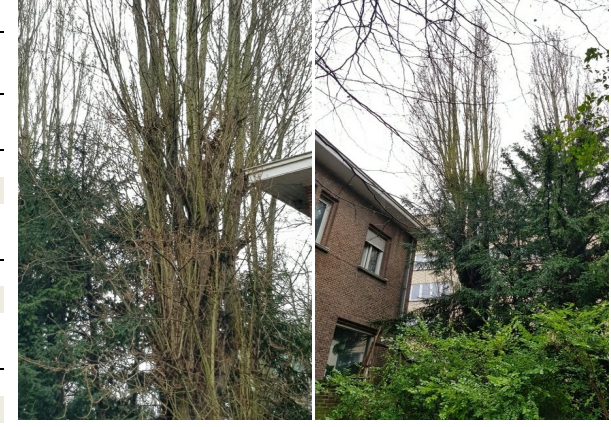
<b>État physiologique</b>		<b>Désordre physiologique</b>	
Note physiologique globale	2	Désordre physiologique	-
Note haut	2 - Désordre significatif	Bourrelet de recouvrement	Rentrant
Note bas	2 - Désordre significatif

<b>Collet</b>	
Note mécanique	2 : Altéré
Observation	Pathogène
Carie	-

<b>Sol - Racines</b>	
Note mécanique	3 : Faiblement altéré
Compaction	Compacté - 2
Observation	Pathogène
-	-

<b>État</b>		<b>Valeur</b>	
Etat sanitaire	0,5	Espérance de maintien	Attente d'analyse complémentaire
<b>Recommandation</b>		Agrément Bxl (VUB : ) -	
Analyse complémentaire ou Suivi	Résistographie - tronc, Résistographie - collet	Intervention	Entretien (1 an max.)
Délai	A réaliser le plus tôt possible		Agrément RW (Index SPW: (-)

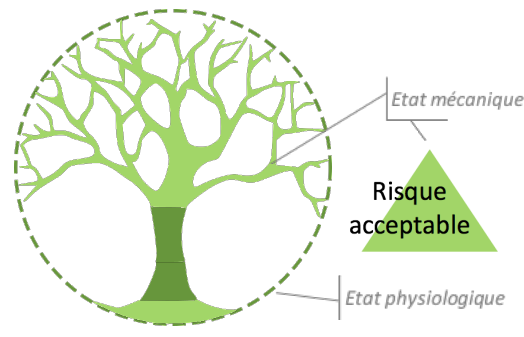
Photo silhouette / repérage

Identification		Situation - Silhouette		Dimension	
Essence [Nom vernaculaire]	Platanus x acerifolia (Ait.) Wild. [Platane à feuilles d'érable]	Situation (coef S)	-	Hauteur (m)	> 10 <= 15 m
Statut [Date plantation]	Vivant - [Date inconnue]	Type plantation	-	Circ. (cm)	91
N°position.N°arbre	034. 01	Stade dévelop.	Jeune2	Diam. (cm)	29.0
Coord. Lambert ( X ; Y )	148317.48 ; 167169.22	Architecture	Rapproché ancien	Rapport h/d	43
Coord. WGS ( X ; Y )	4.344877 ; 50.814962	Architecture complémentaire	Penché	Gd/Pt Ø cour. (m)	7/-
Type de positionnement	Pointage sur carte (terrain)	Concurrence	Dominé	Volume (m³)	0.56

État physiologique			
Note physiologique globale	4	Désordre physiologique	-
Note haut	4 - Pas de désordre significatif	Bourrelet de recouvrement	Rentrant
Note bas	4 - Pas de désordre significatif

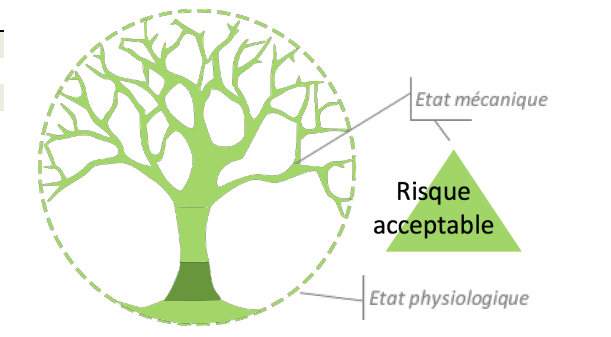
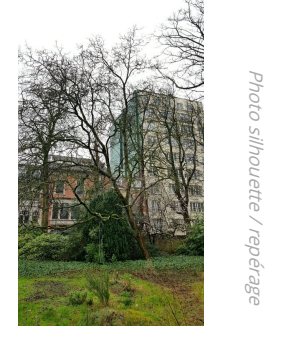
<b>Identification</b>		<b>Situation - Silhouette</b>		<b>Dimension</b>	
Essence [Nom vernaculaire]	Juglans regia L. [Noyer commun]	Situation (coef S)	-	Hauteur (m)	> 15 <= 20 m
Statut [Date plantation]	Vivant - [Date inconnue]	Type plantation	-	Circ. (cm)	135
N°position.N°arbre	035. 01	Stade dévelop.	Jeune3	Diam. (cm)	43.0
Coord. Lambert ( X ; Y )	148313.21 ; 167204.73	Architecture	Semi-libre	Rapport h/d	41
Coord. WGS ( X ; Y )	4.344817 ; 50.815281	Architecture complémentaire	-	Gd/Pt Ø cour. (m)	11/-
Type de positionnement	Pointage sur carte (terrain)	Concurrence	Dominé	Volume (m³)	1.6

Note physiologique globale	3	Désordre physiologique	-
Note haut	3 - Désordres passagers	Bourrelet de recouvrement	Recouvrant
Note bas	3 - Désordres passagers

<b>Tronc</b>	
Note mécanique	3 : Faiblement altéré
Observation	Pathogène
Bois réaction, Fissure corticale	-

<b>Collet</b>	
Note mécanique	4 : Non altéré
Observation	Pathogène
Bois réaction	-

<b>Sol - Racines</b>	
Note mécanique	3 : Faiblement altéré
Compaction	Faiblement compacté - 1
Observation	Pathogène

<b>État</b>		<b>Valeur</b>	
Etat sanitaire	0,9	Espérance de maintien	Attente d'analyse complémentaire
<b>Recommandation</b>		<b>Recommandation</b>	
Analyse complémentaire ou Suivi	Pas d'analyse complémentaire	Intervention	Pas d'intervention avant 5 ans
Délai	-		
<b>Commentaire</b>			
		Agrément Bxl (VUB : )	-
		Agrément RW (Index SPW: (-)	-
		Flux CO2 (T/an)	0.033
		Biodiversité	à venir
